**«Проведение натурного обследования коррозионного состояния  
металлических опор ВЛ 500 кВ «ЗайГРЭС - Бугульма».  
Диагностическое обследование металлических опор ВЛ 500 кВ с  
применением экспресс-методов неразрушающего контроля с  
целью выявления наличия скрытых от визуального наблюдения  
коррозионных дефектов на опорах ВЛ».**

**Докладчик:  
Ибрагимов Рунар Райханович  
Зам. главного инженера по ОС АЭС**

## Технические характеристики ВЛ 500 кВ ЗайГРЭС- Бугульма

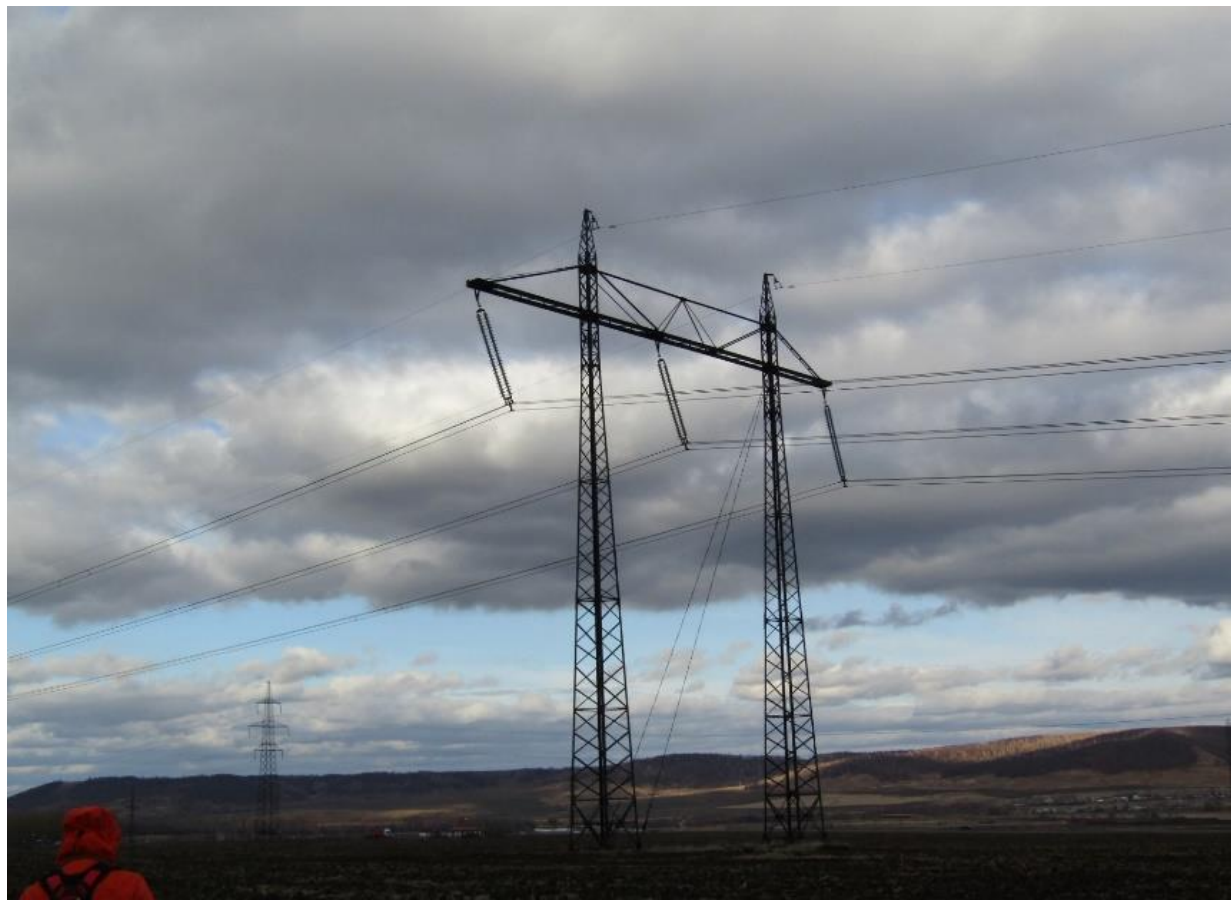
**12 октября 2018 года в 14 часов 51 минуту произошло аварийное отключение на ВЛ 500 кВ ЗайГРЭС – Бугульма. АПВ неуспешное**

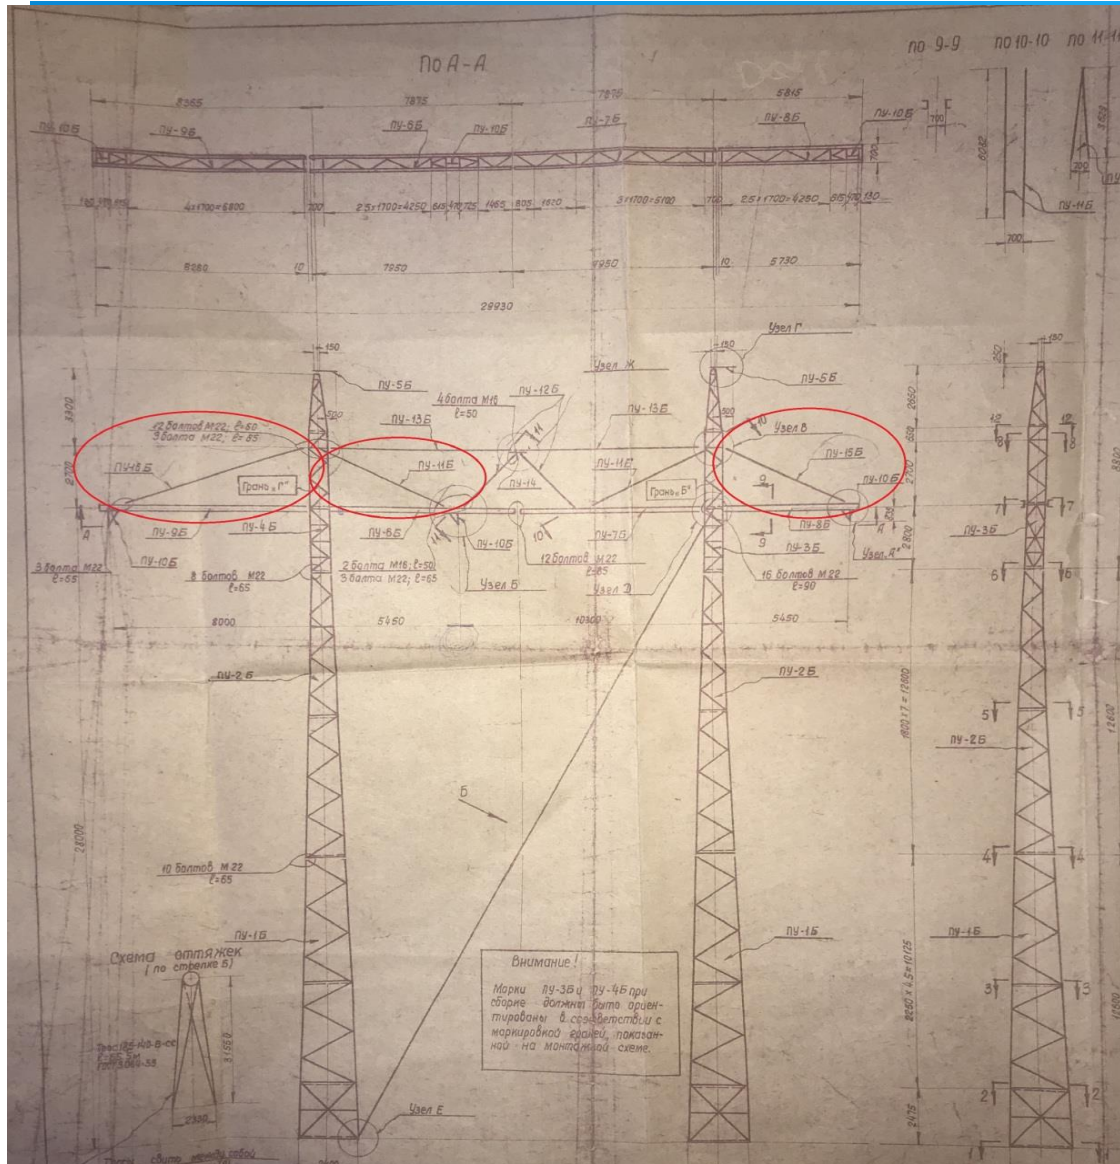
## Чертеж опоры ПУ-10 Б на ВЛ 500 кВ ЗайГРЭС- Бугульма

**Опора промежуточно– угловая ПУ -10 Б  
с траверсами марки ПУ-9 Б и тягой  
траверсы ПУ-16 Б**

**На чертеже выделены поврежденные  
траверсы**

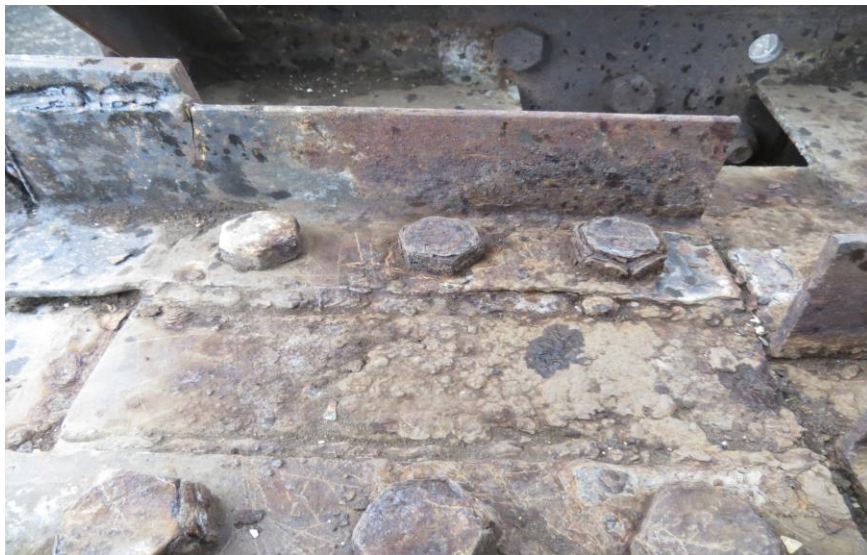
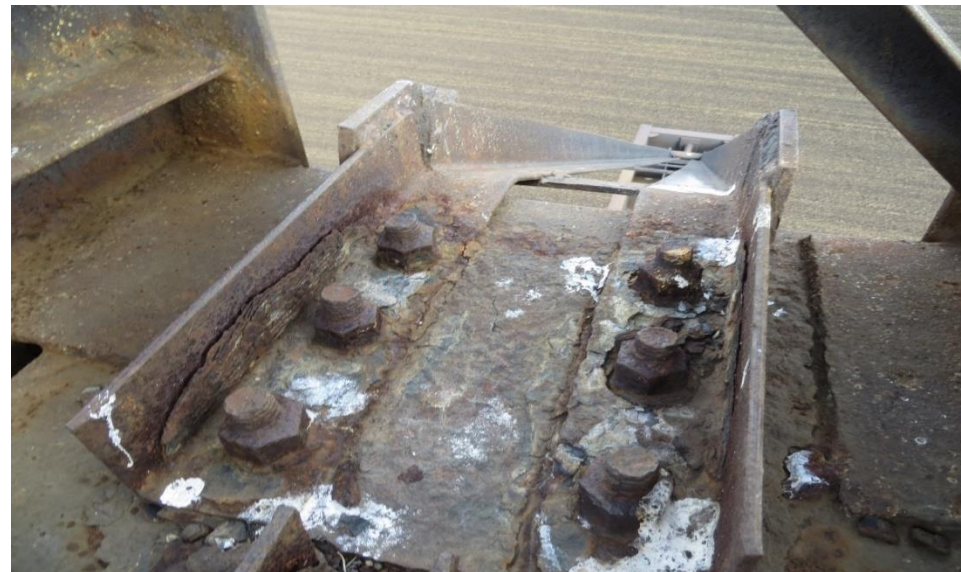
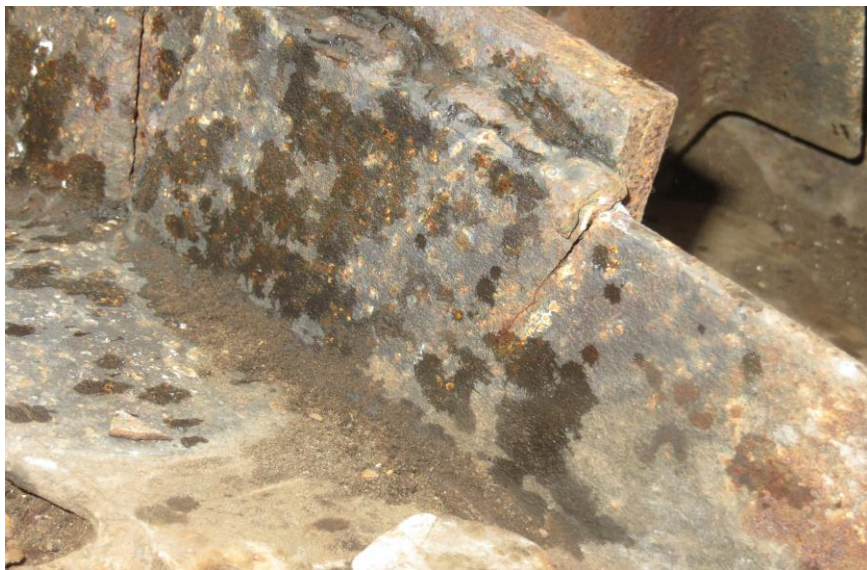
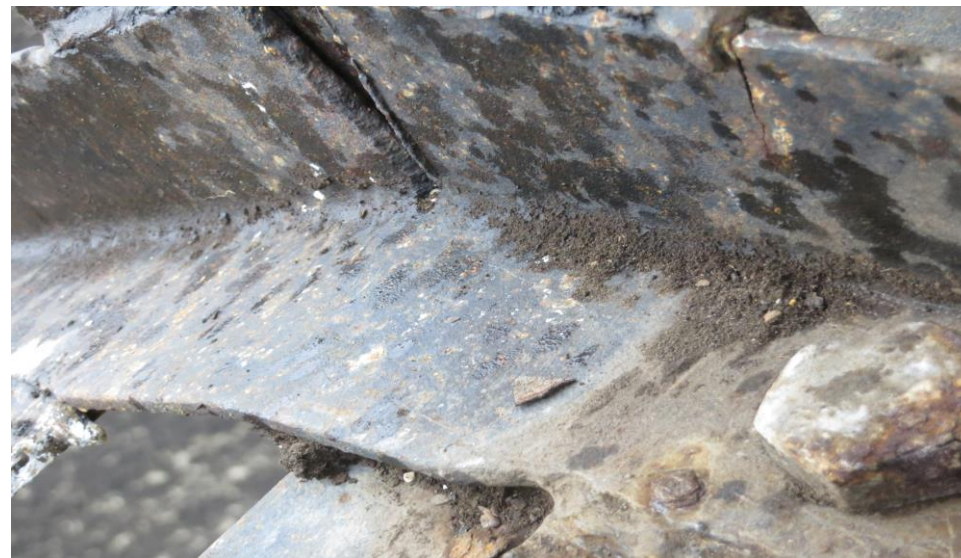
## Коррозия на болтовых соединениях, трещины расположенных внутри опоры ПУ-10 Б

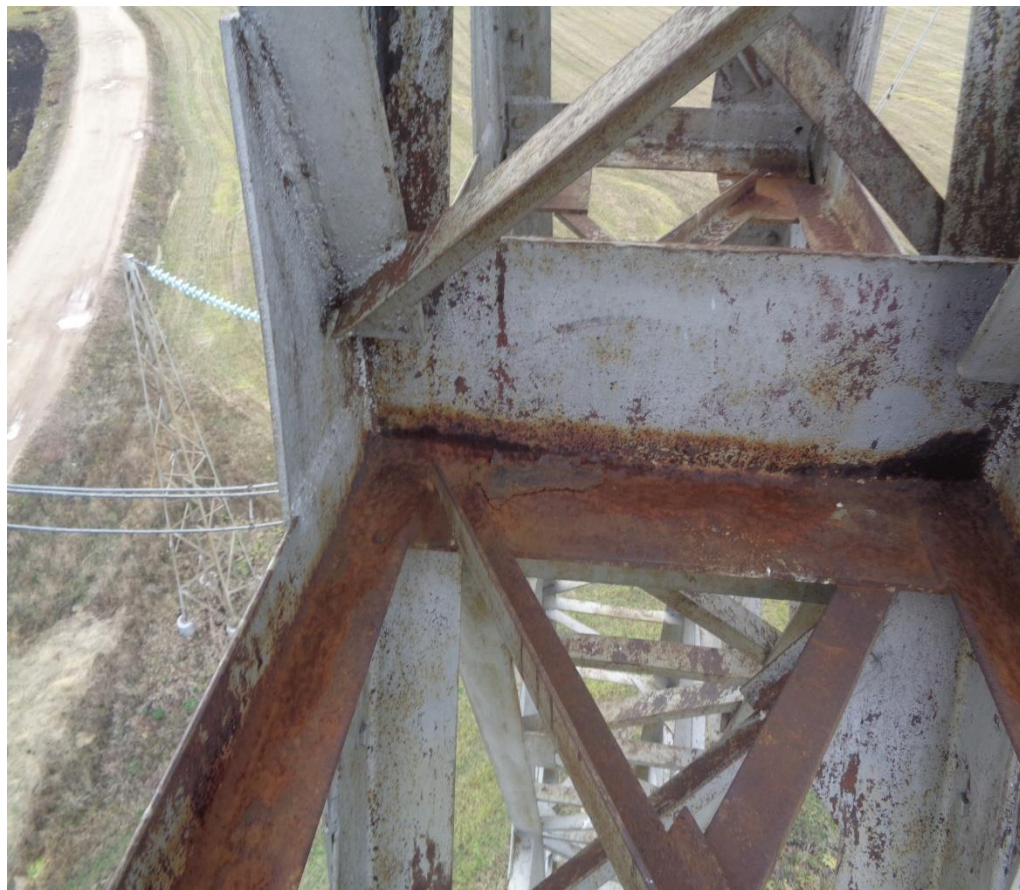
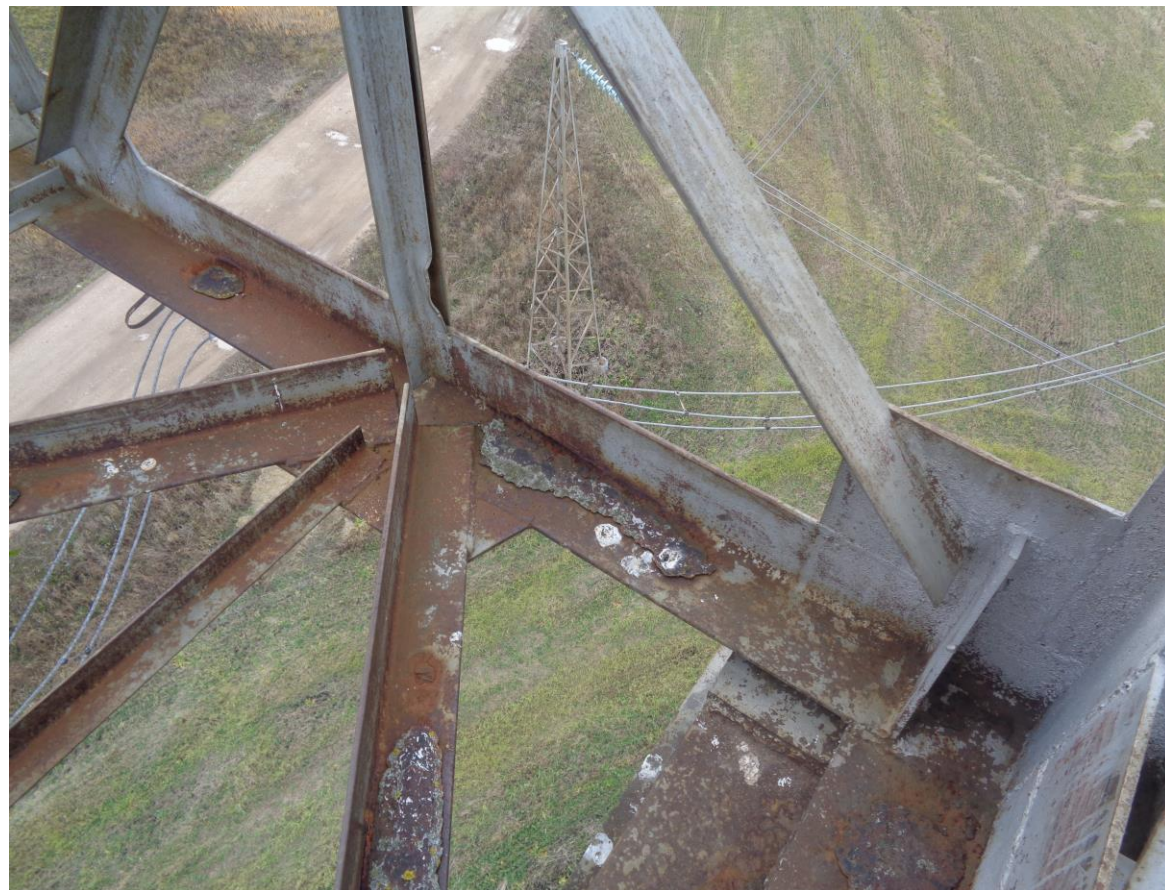
## Коррозия горизонтальных уголков на покрашенных анкерных опорах. Переход через автодорогу.

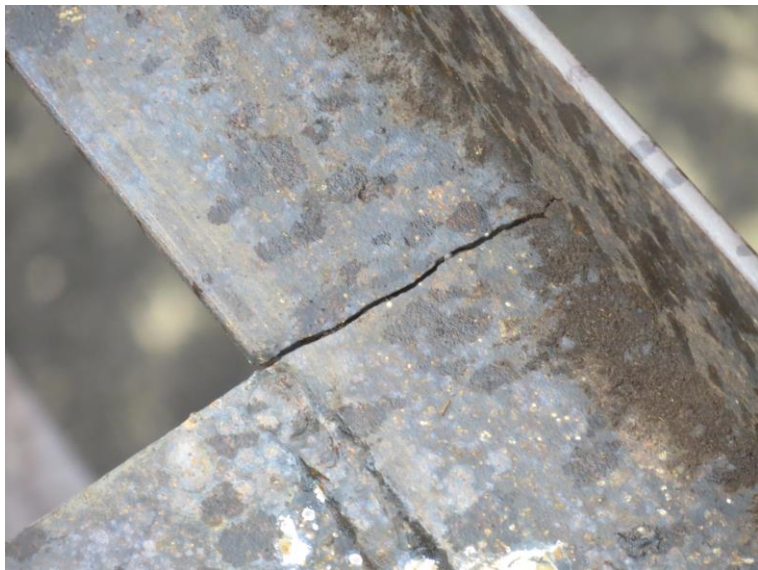
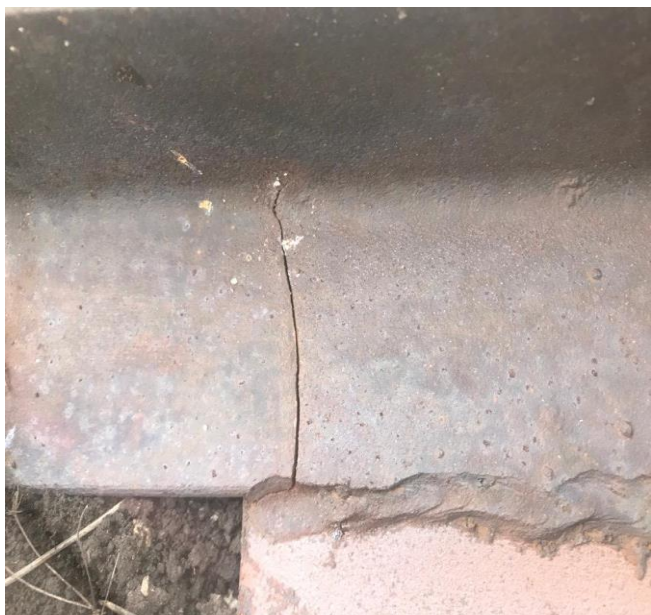
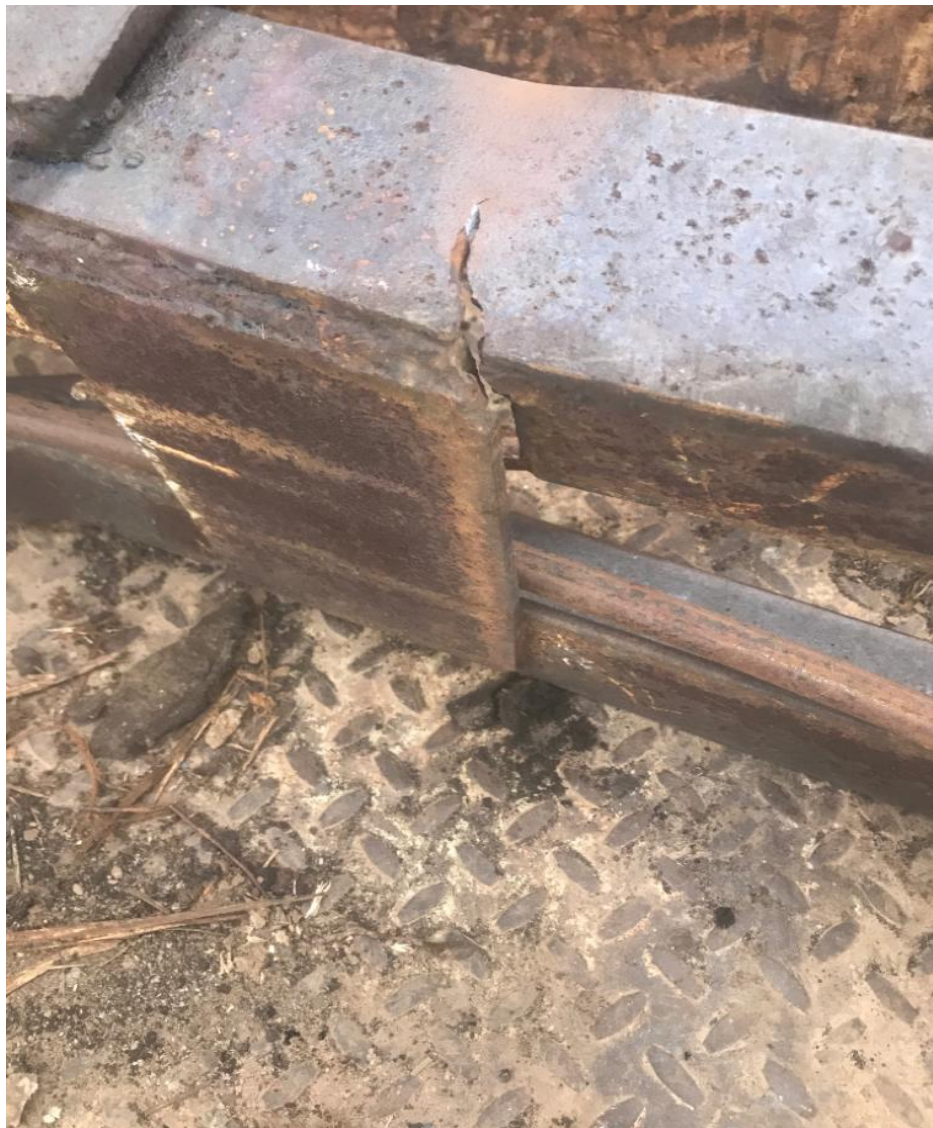
## Характерные дефекты на тяге траверсы. Трещины в середине тяги. Дефекты демонтированных элементов

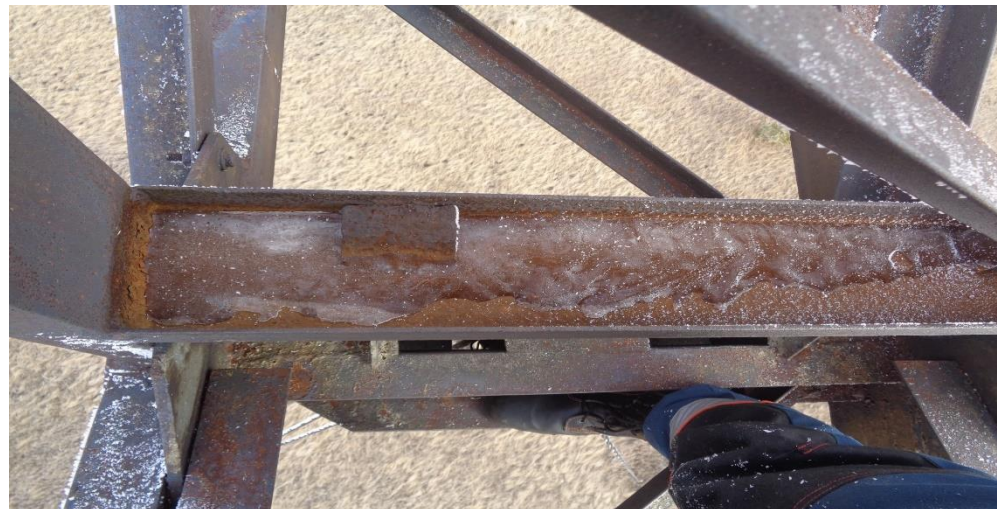
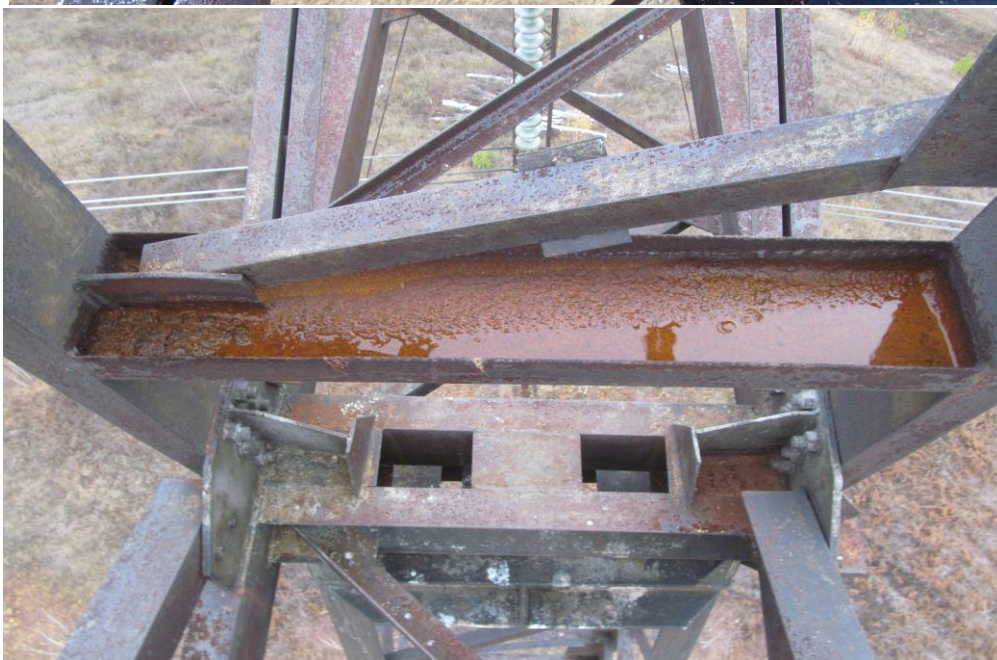
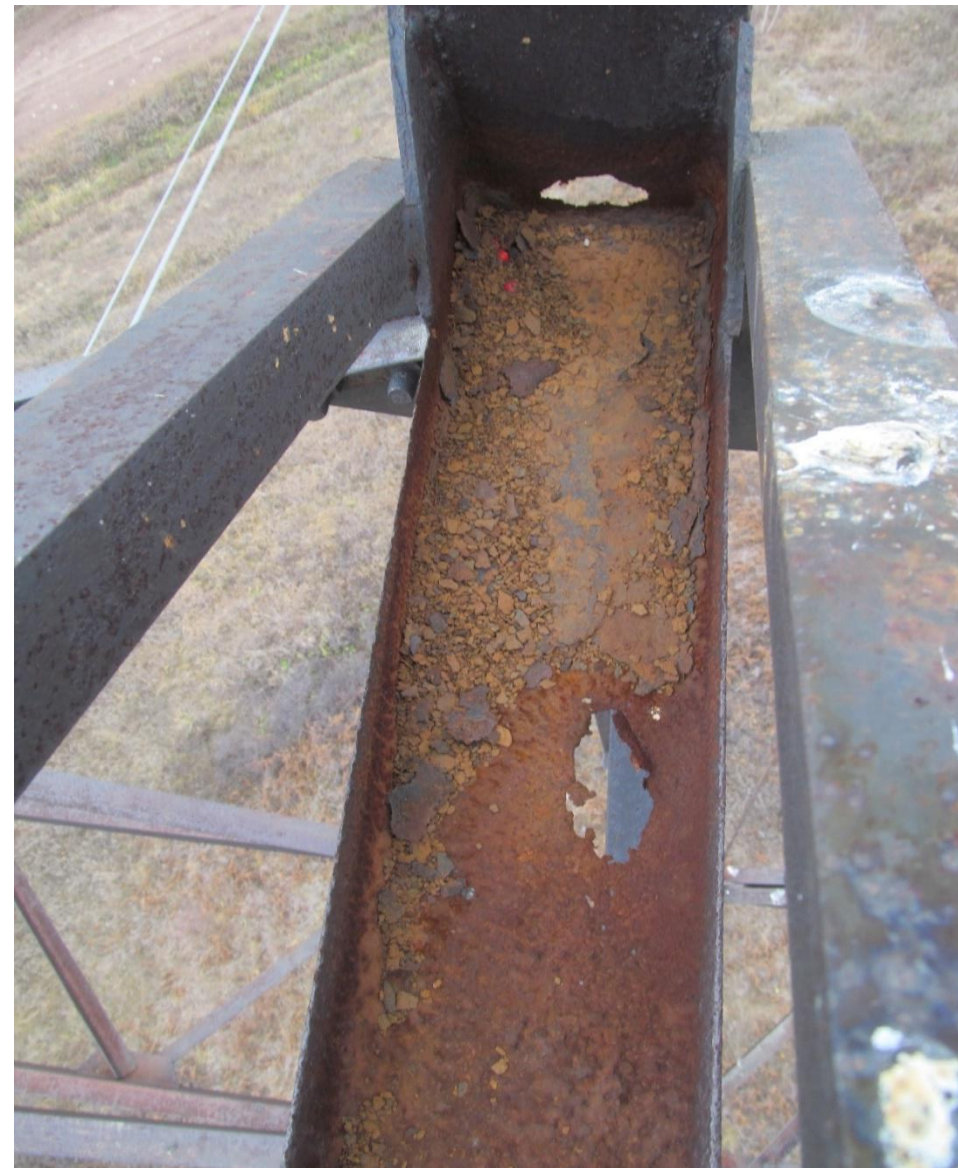
## Недостаток конструкции. Скопление влаги в швеллерах.

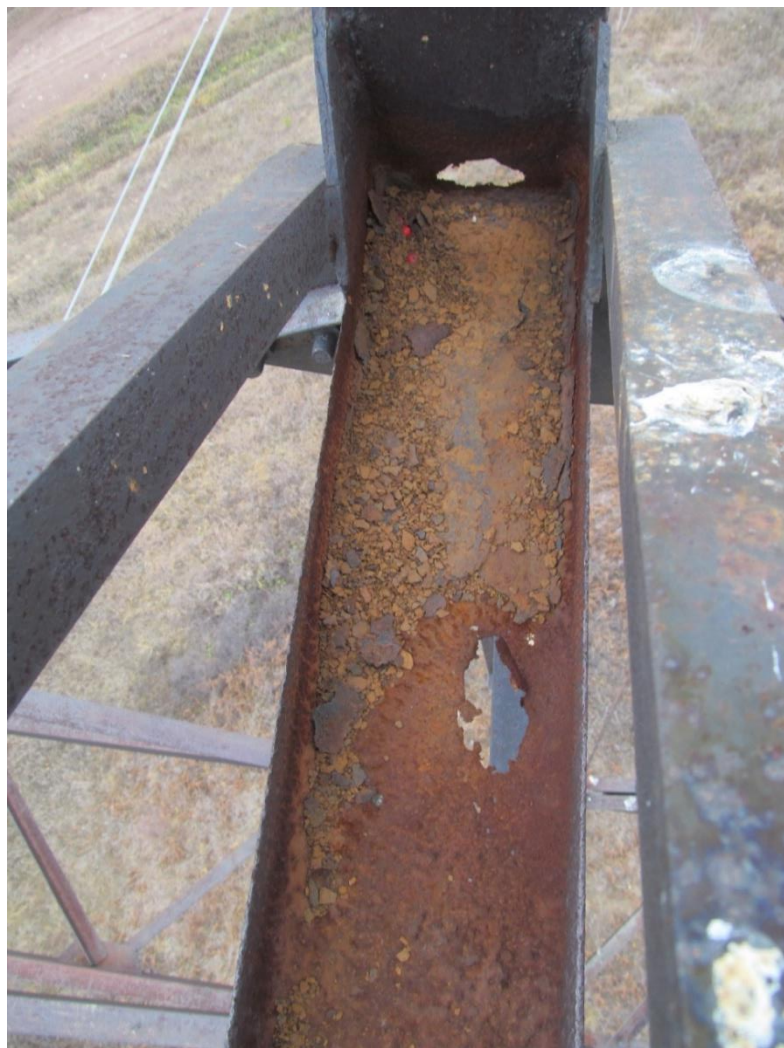
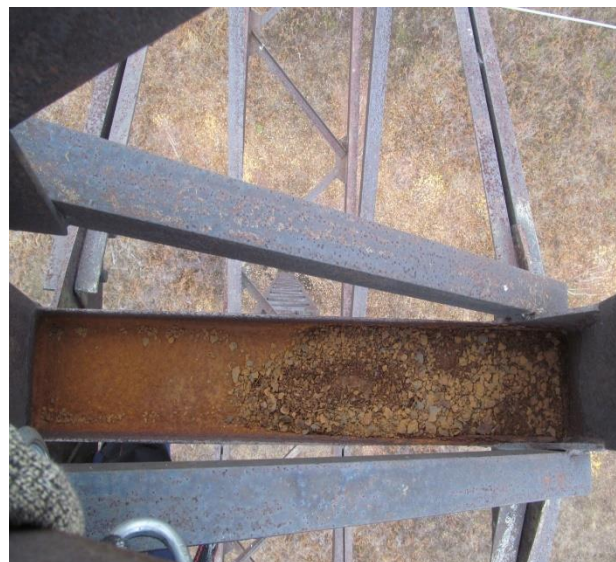
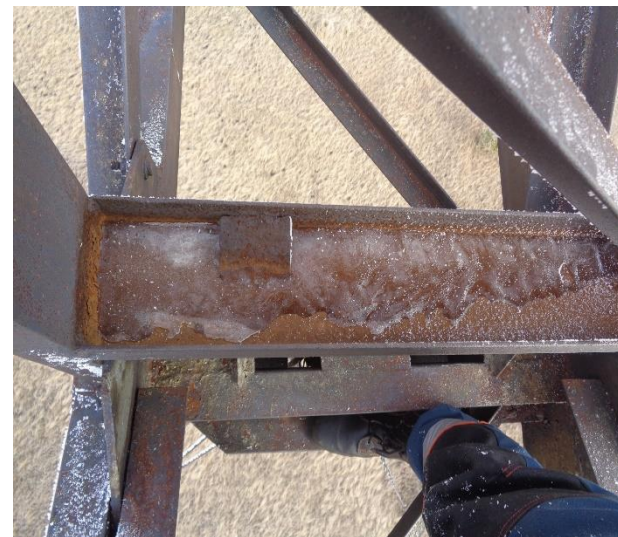
## Элементы металлоконструкции опор подверженные наибольшей коррозии (из-за конструктивной особенности)

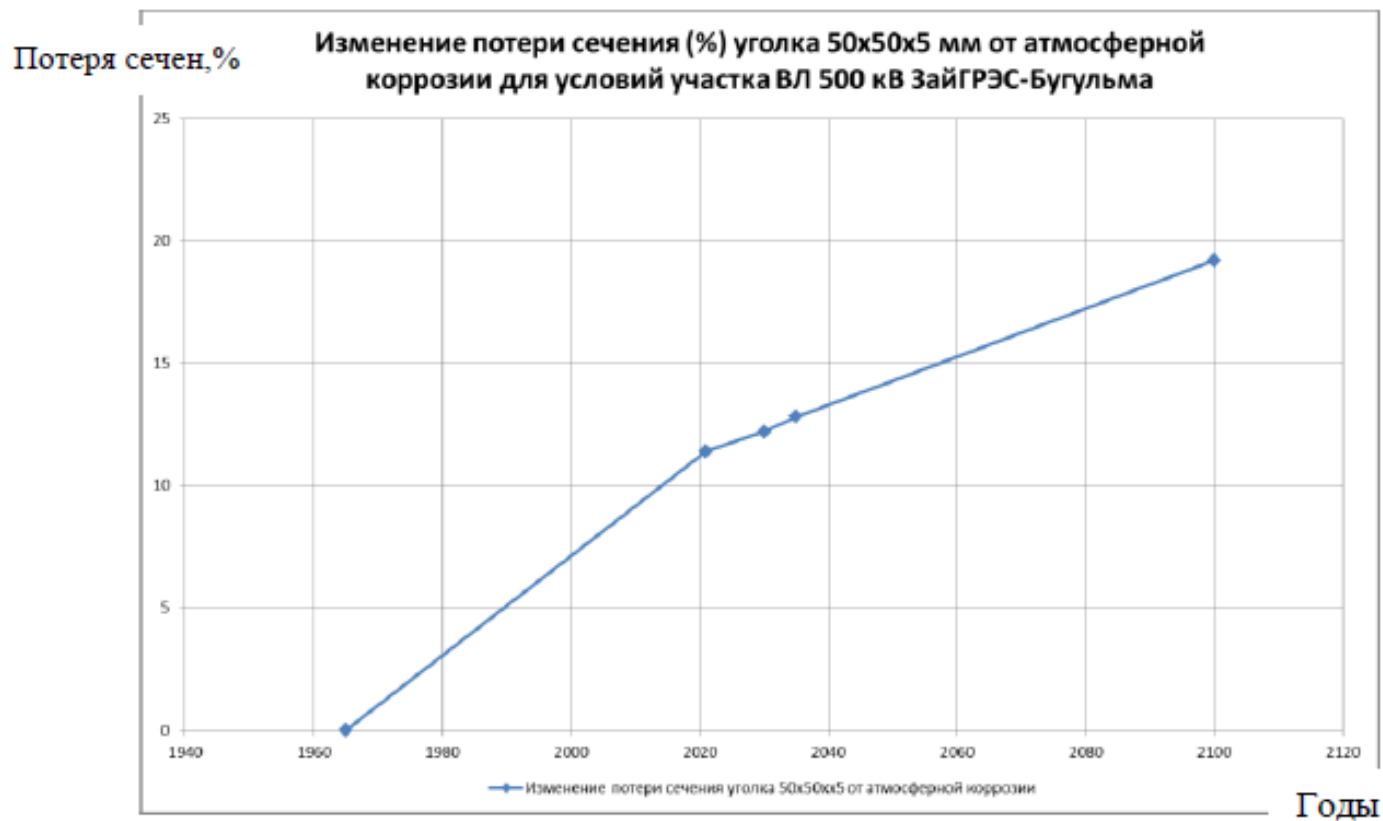
Ниже, на рис. 3 дан прогнозный график изменения потери сечения уголка 50х50х5 мм для атмосферных условий обследованного участка ВЛ 500 кВ «ЗайГРЭС – Бугульма».

*Рис 3. Кривая прогноза срока службы опор участка ВЛ 500 кВ «ЗайГРЭС – Бугульма» до предельного состояния по условию коррозии уголков обрешётки*

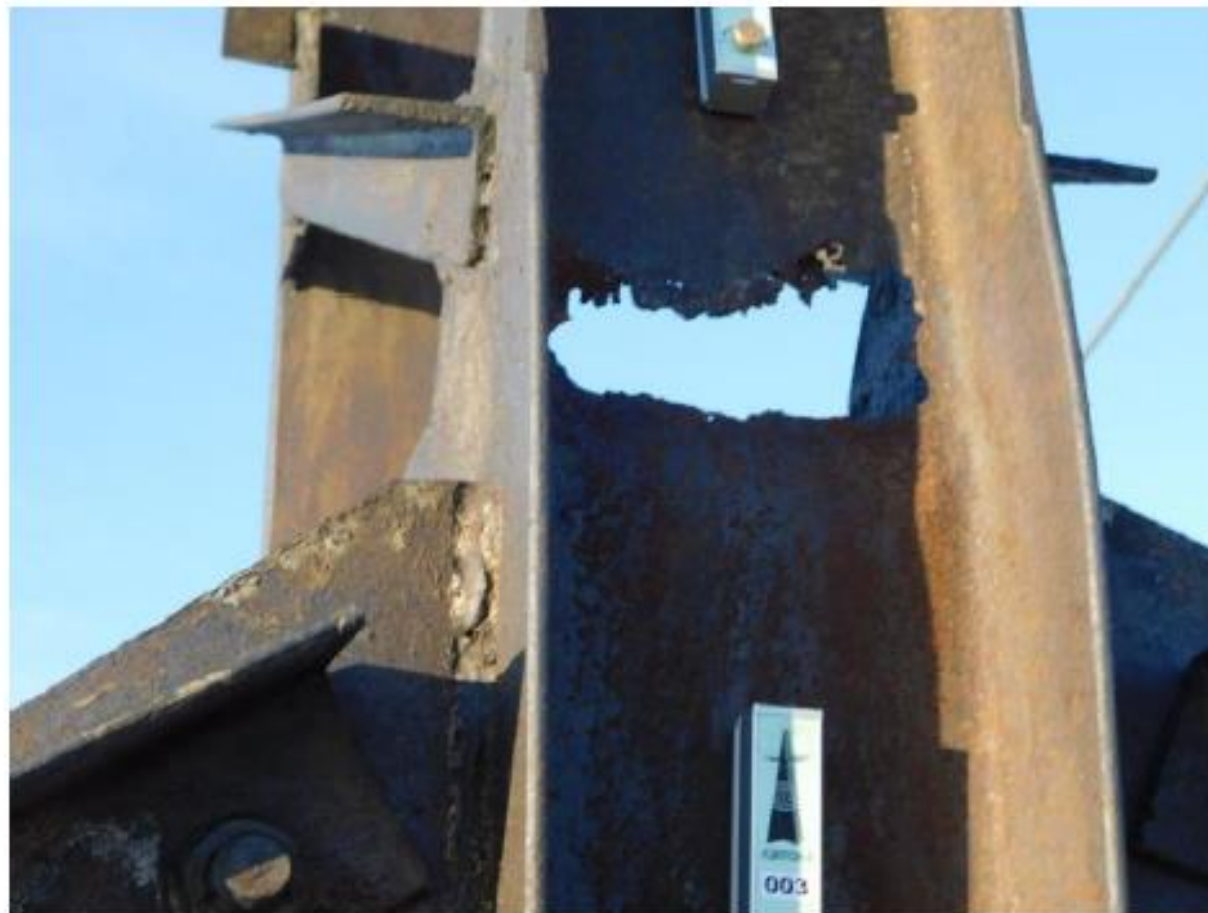
*Рис. 18. Сквозное коррозионное разрушение пояса левой тросостойки опоры № 237.  
Потеря сечения составляет 45%*
