Сетевая
Компания

Применение ИИ для контроля состояния воздушных линий электропередач с помощью беспилотных летательных аппаратов

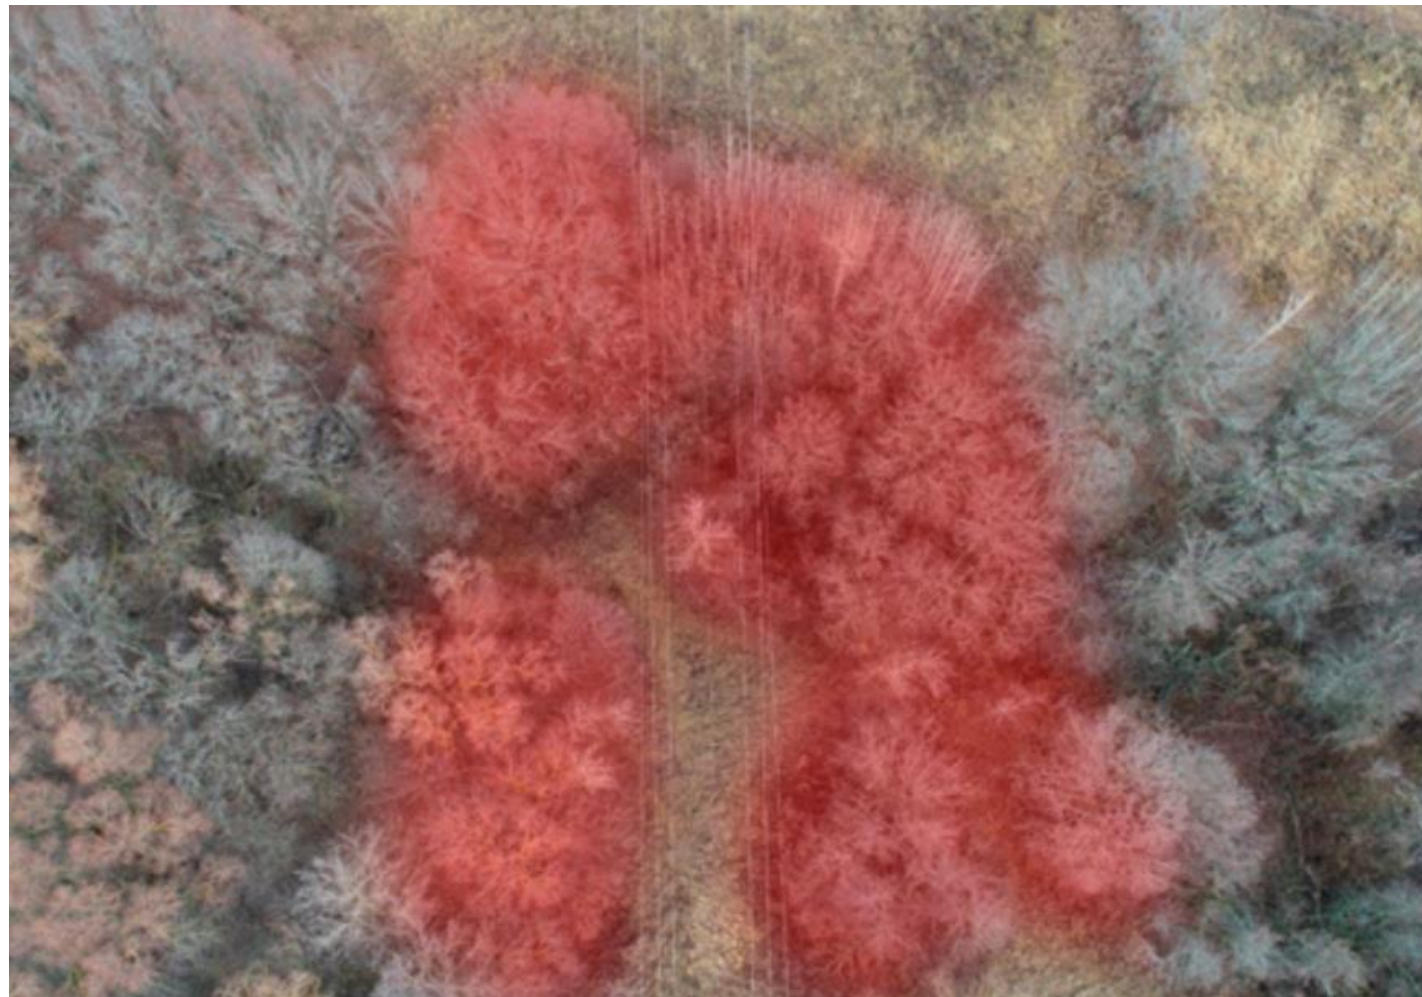
I этап – определение ДКР в охранных зонах ВЛЭП 35-500 кВ

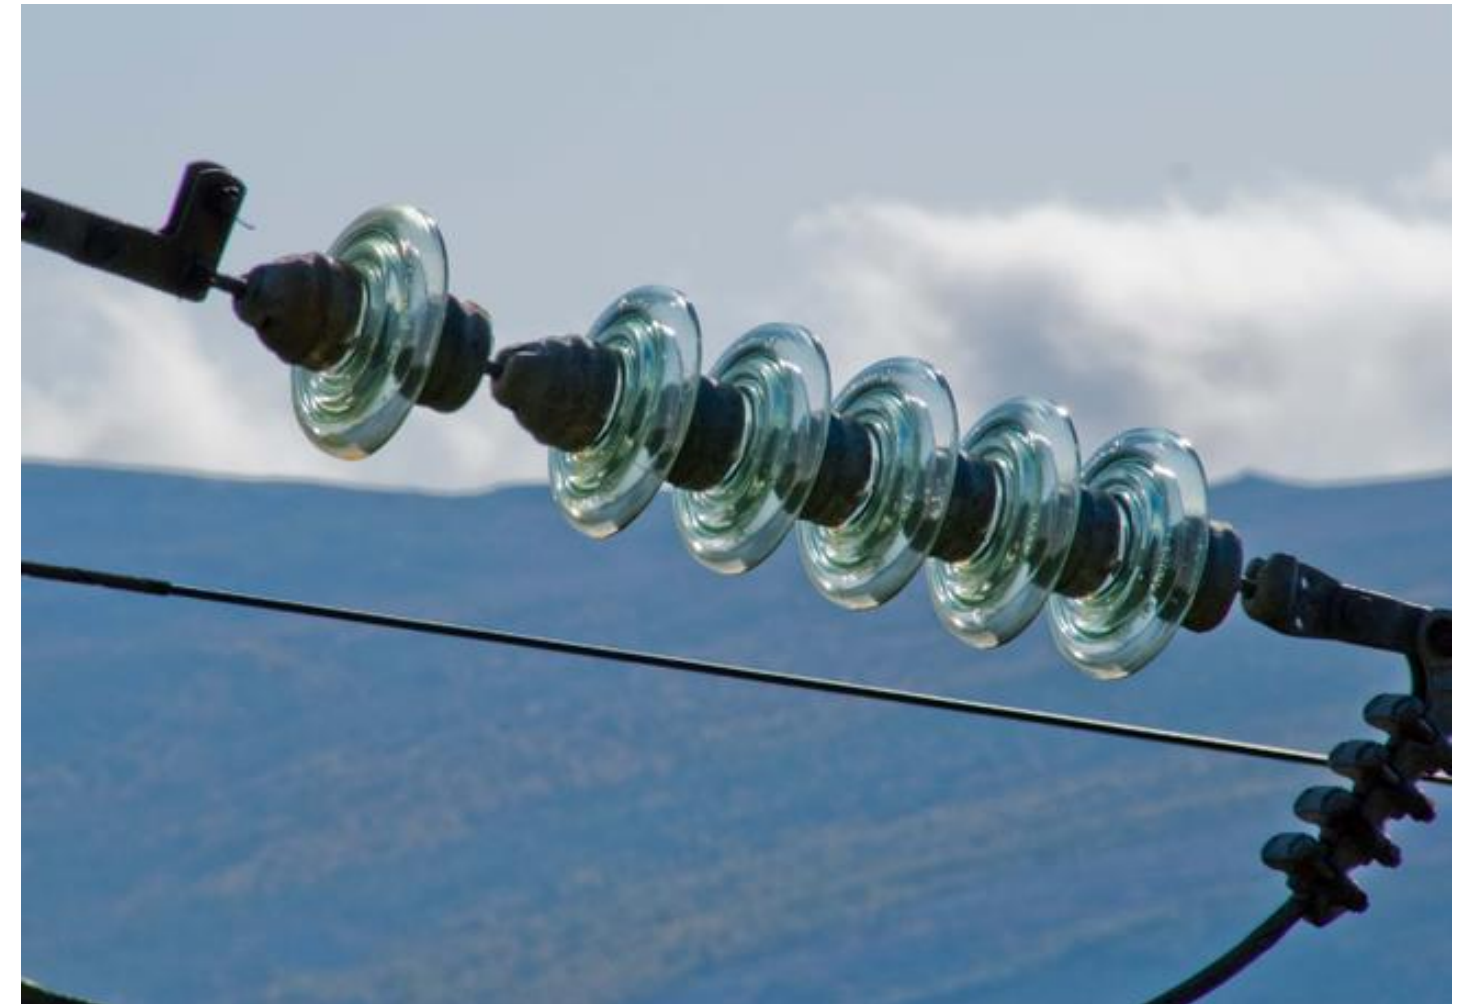
II этап – определение отсутствия тарелки в гирлянде изоляторов

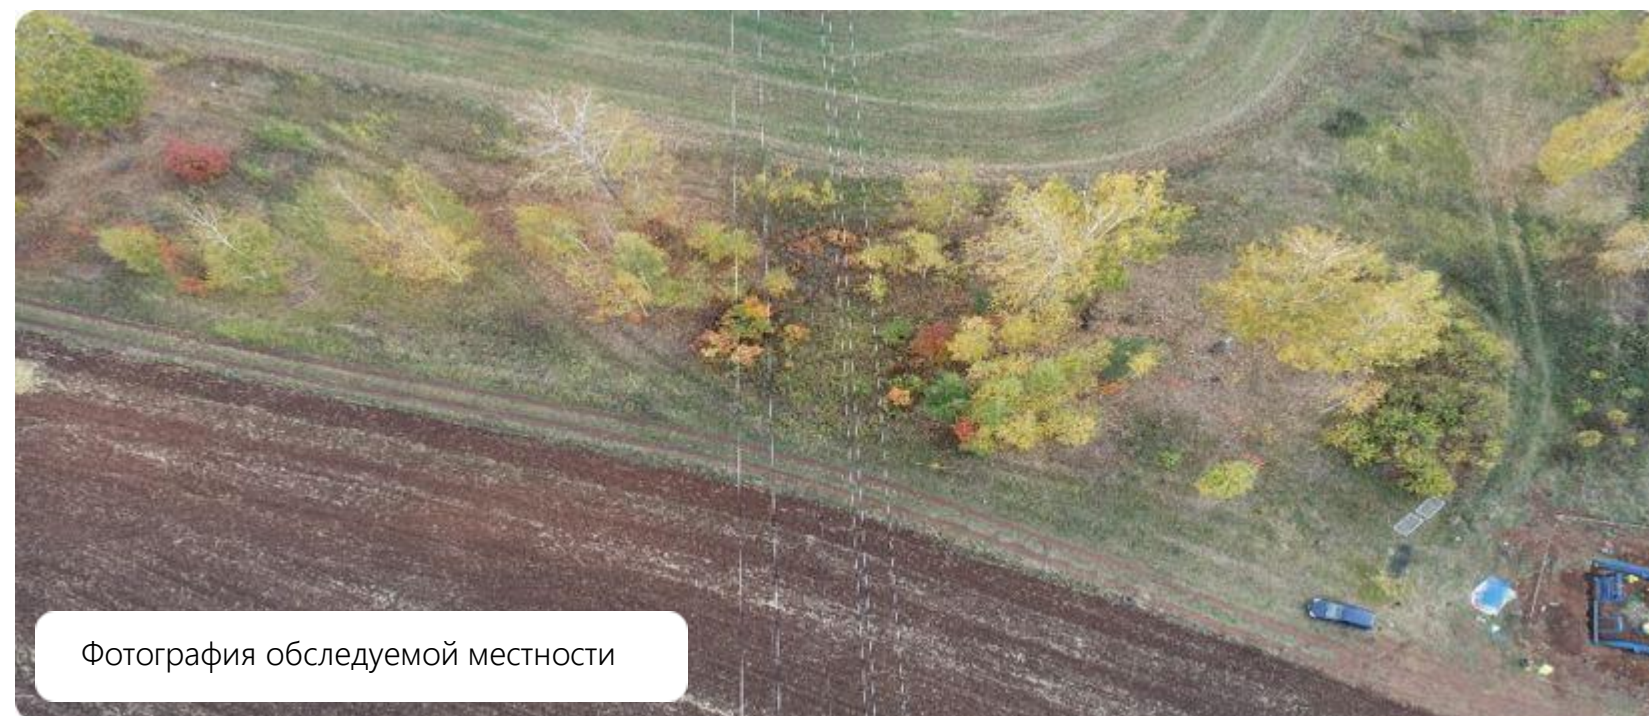
Пример результата обработки

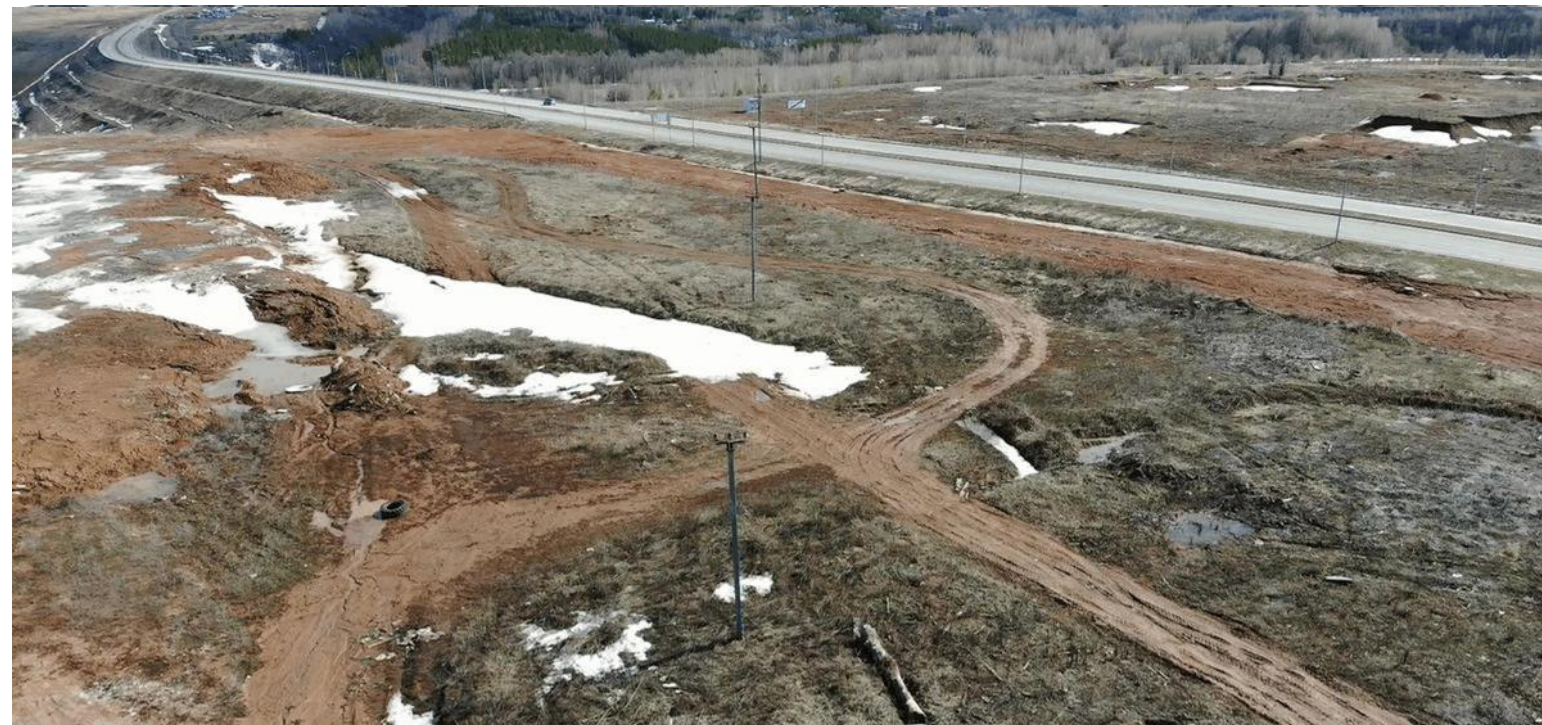
- ✓ Обучена модель распознавания низковольтных (10кВ) опор ЛЭП на 4 различных классах для снежного и безснежного сезонов

Показатель целевой метрики модели

- 95.6% — промежуточная опора
- 92.4% — анкерная - двухстоечная опора
- 92% — анкерная - двухстоечная опора с разъединителем
- 99.5% — анкерная - трехстоечная опора

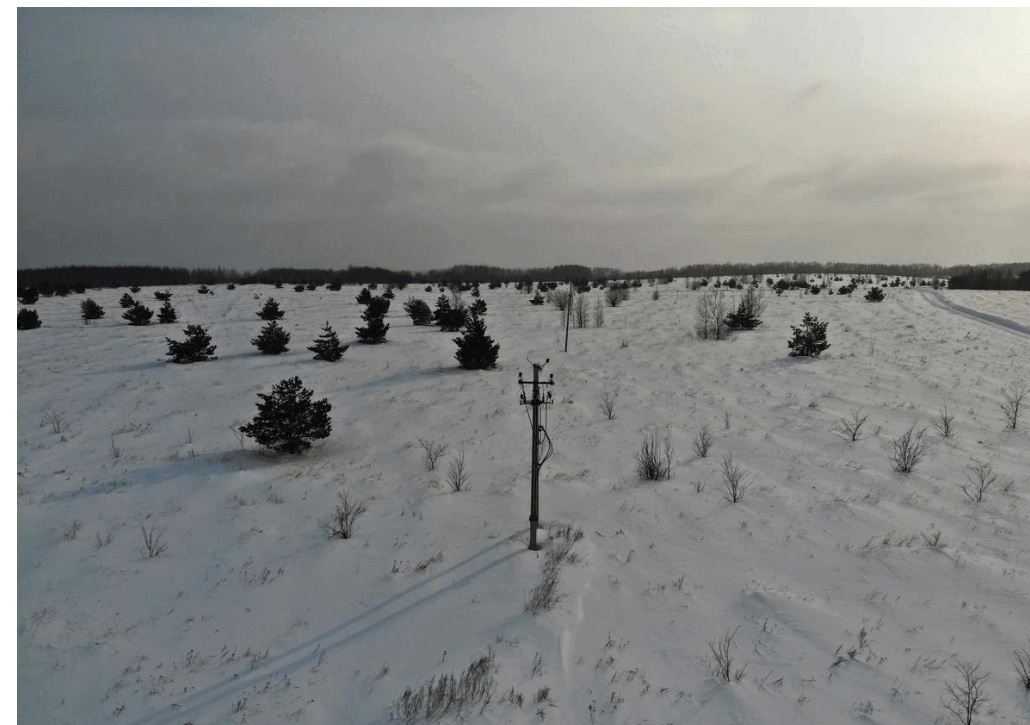
94.9%
Все классы
опор лэп

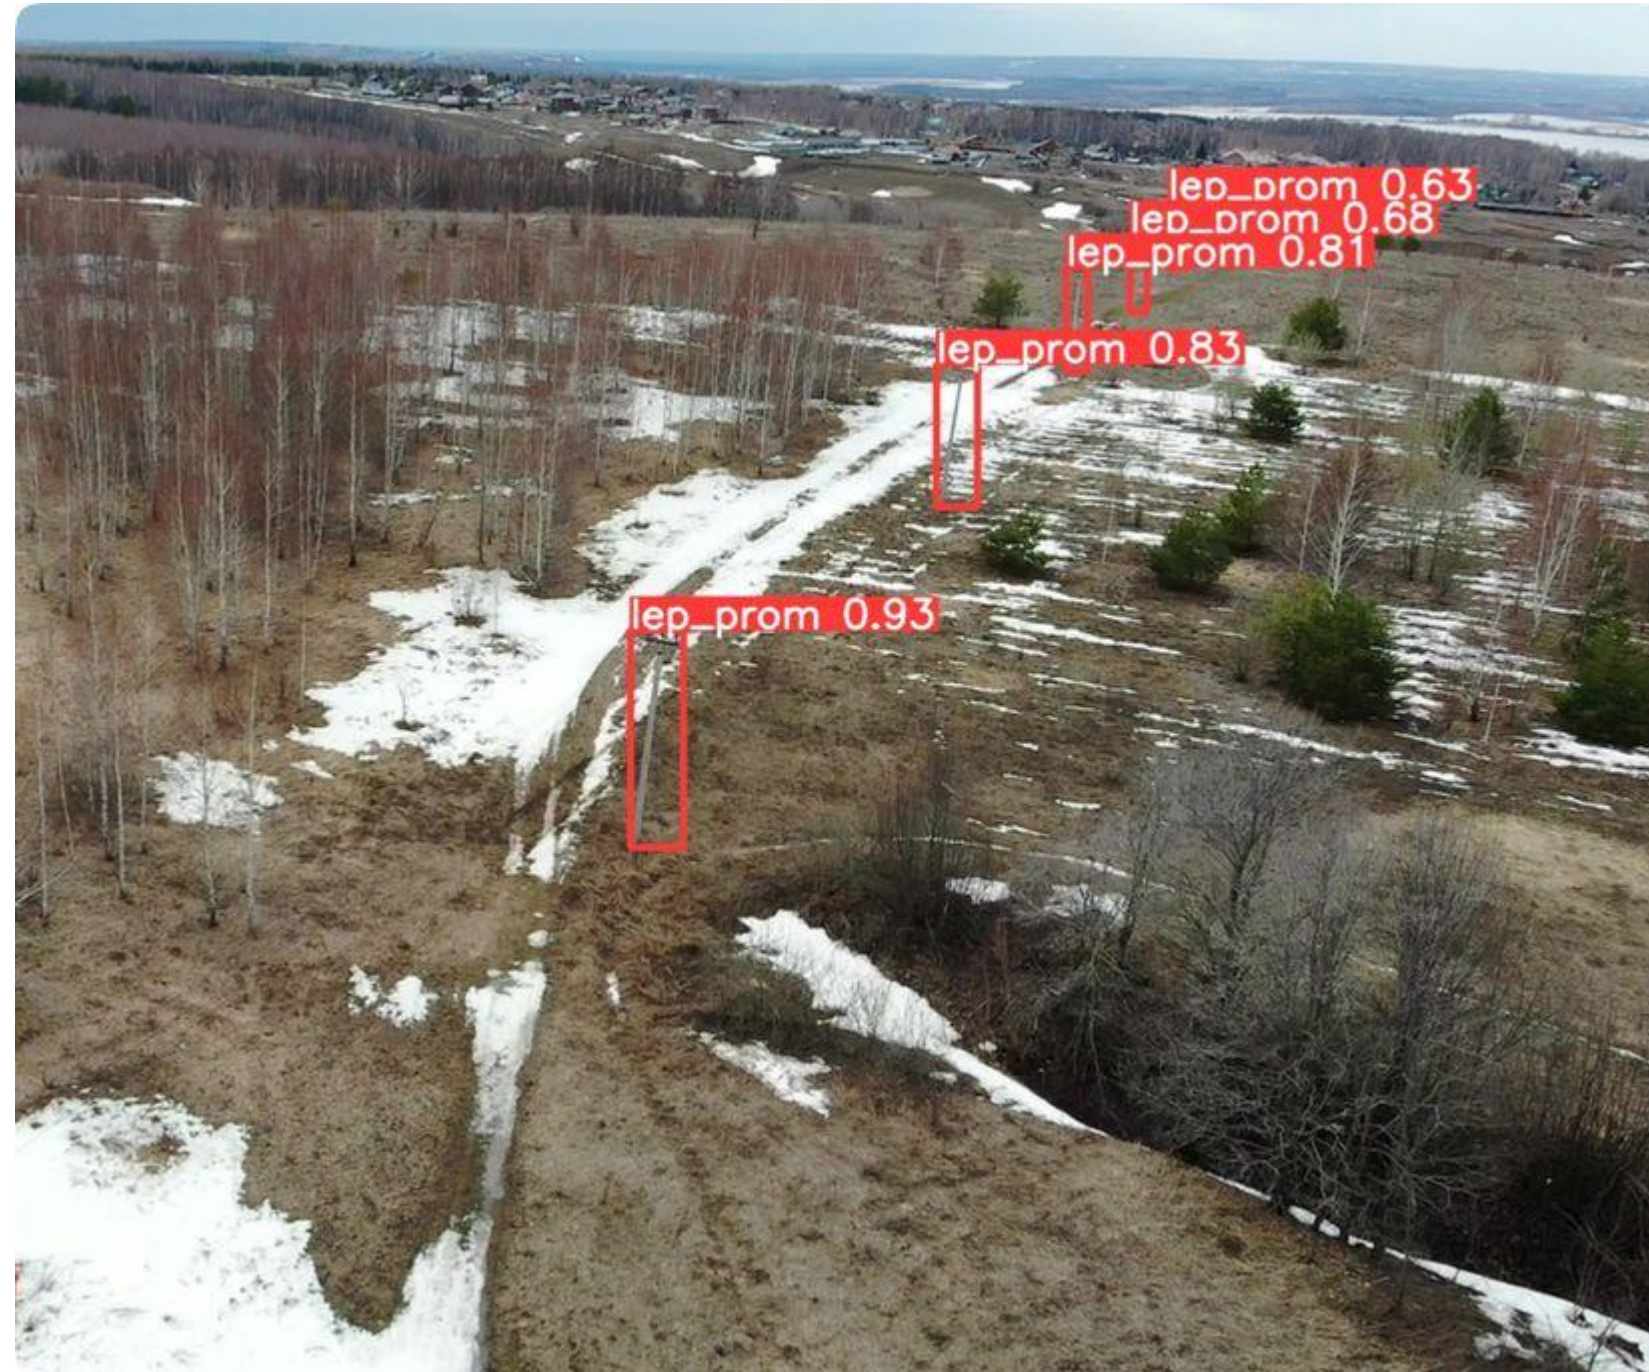
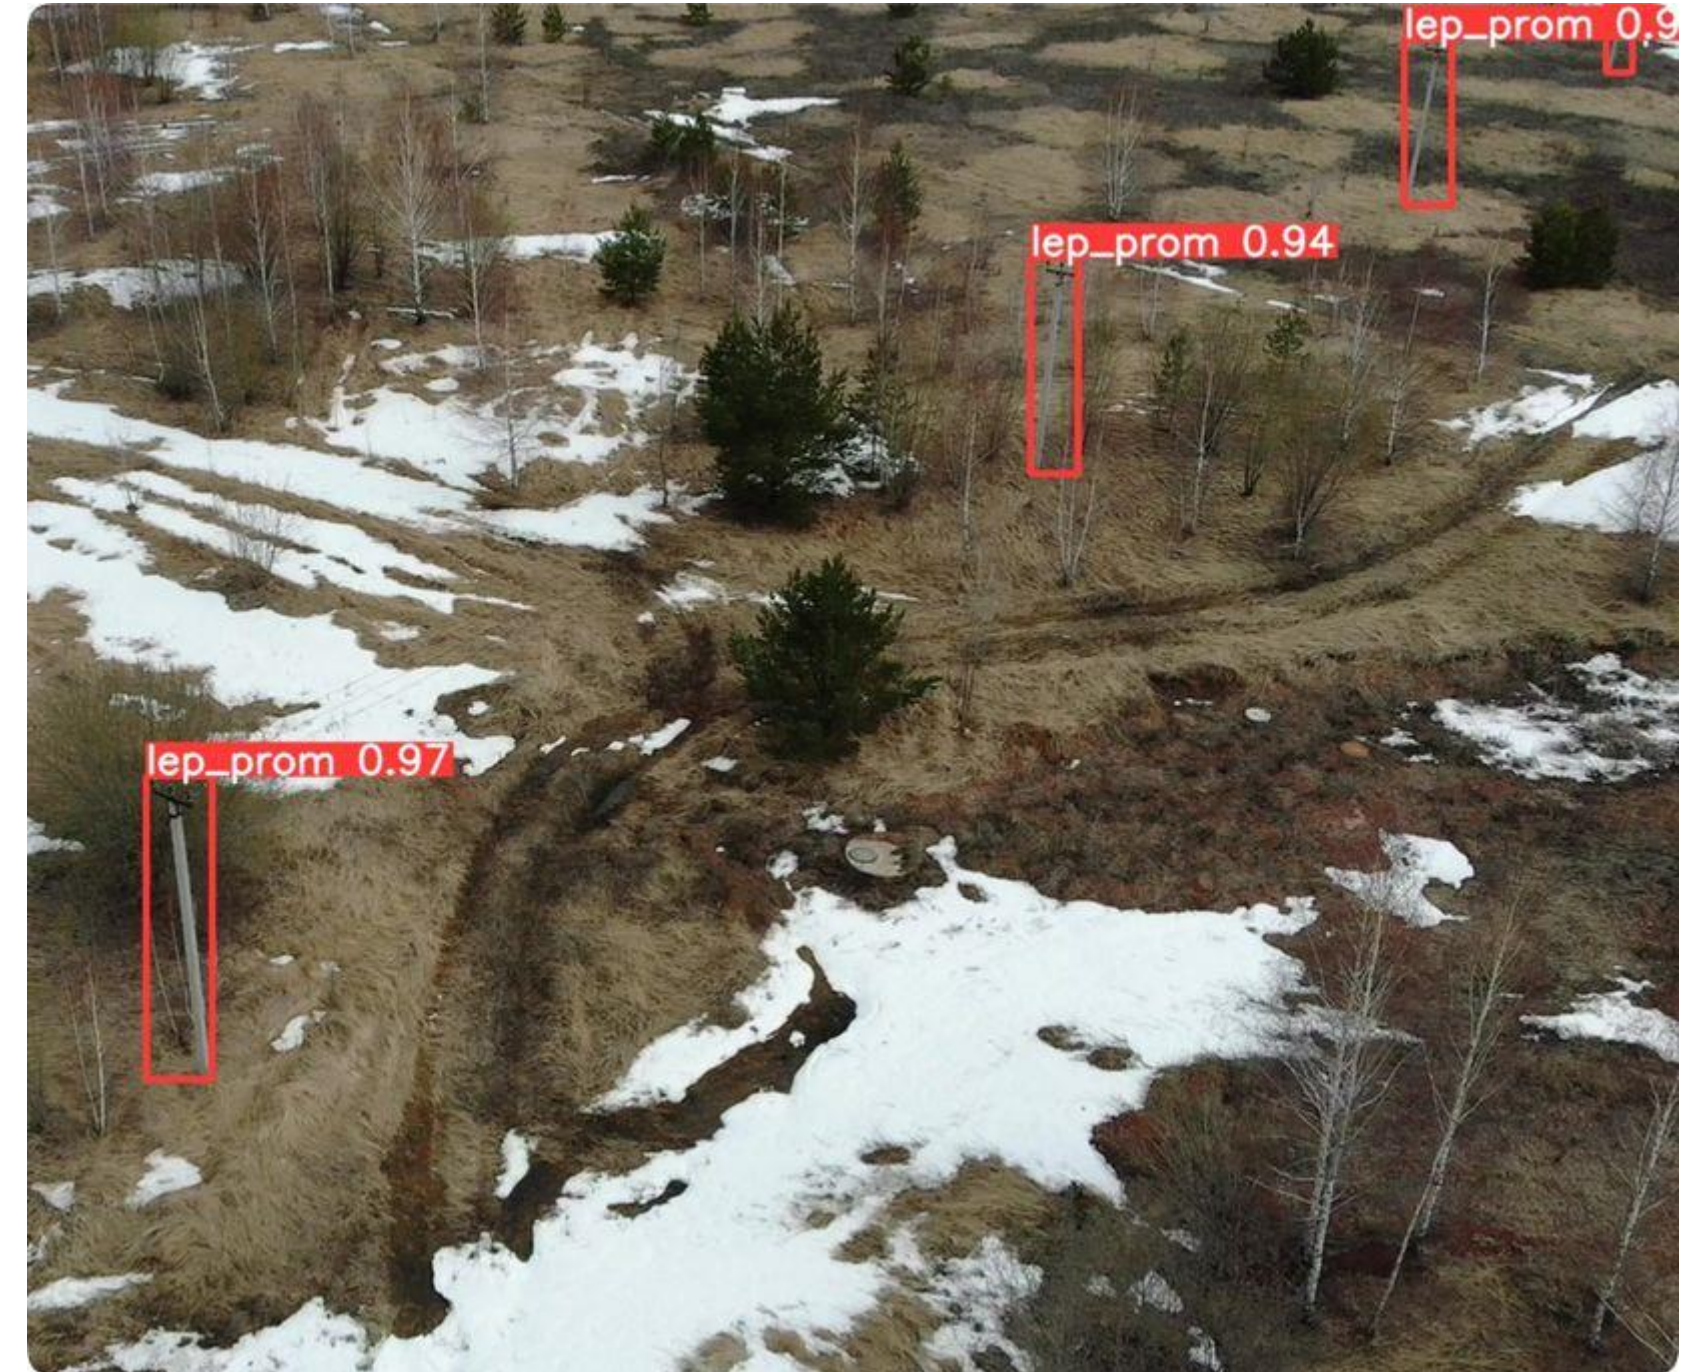
Результаты работы модели на независимых данных весеннего сезона

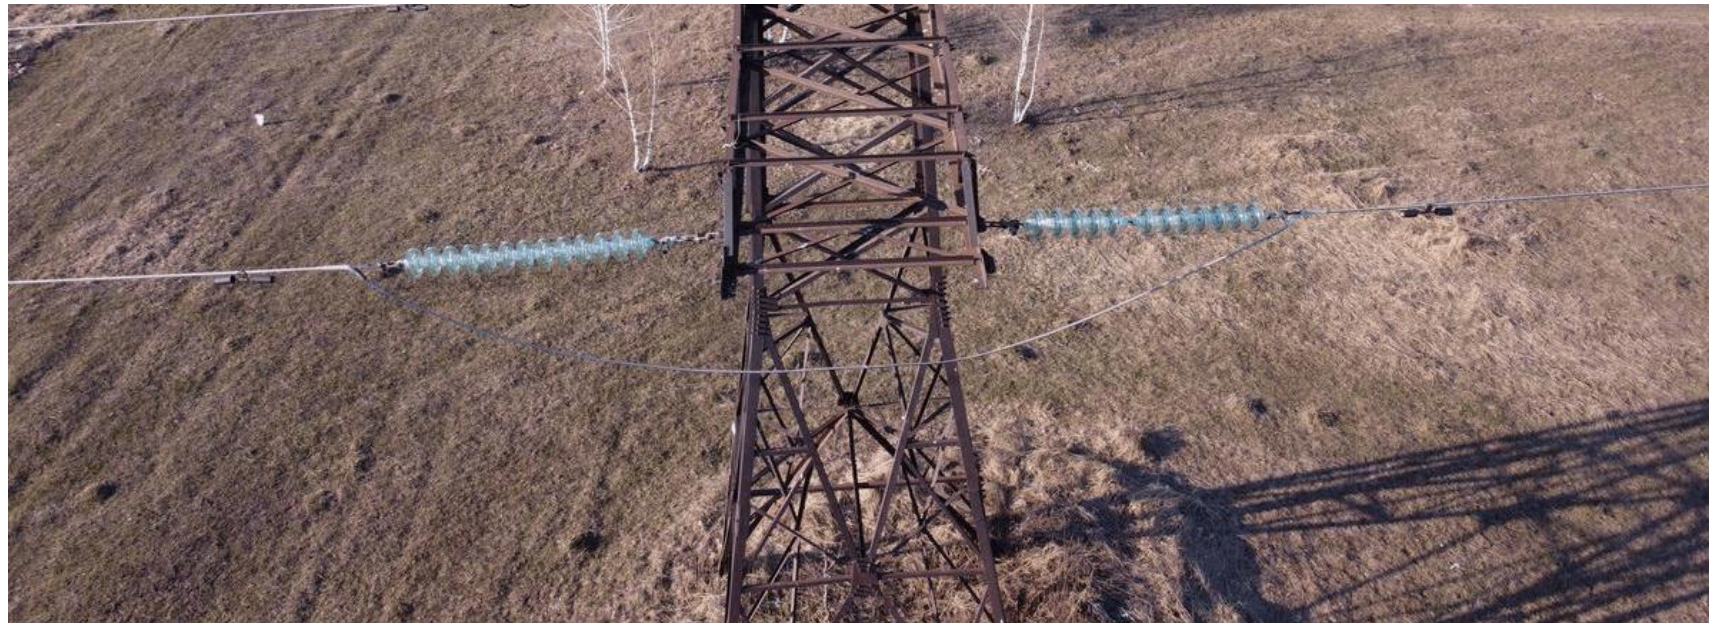
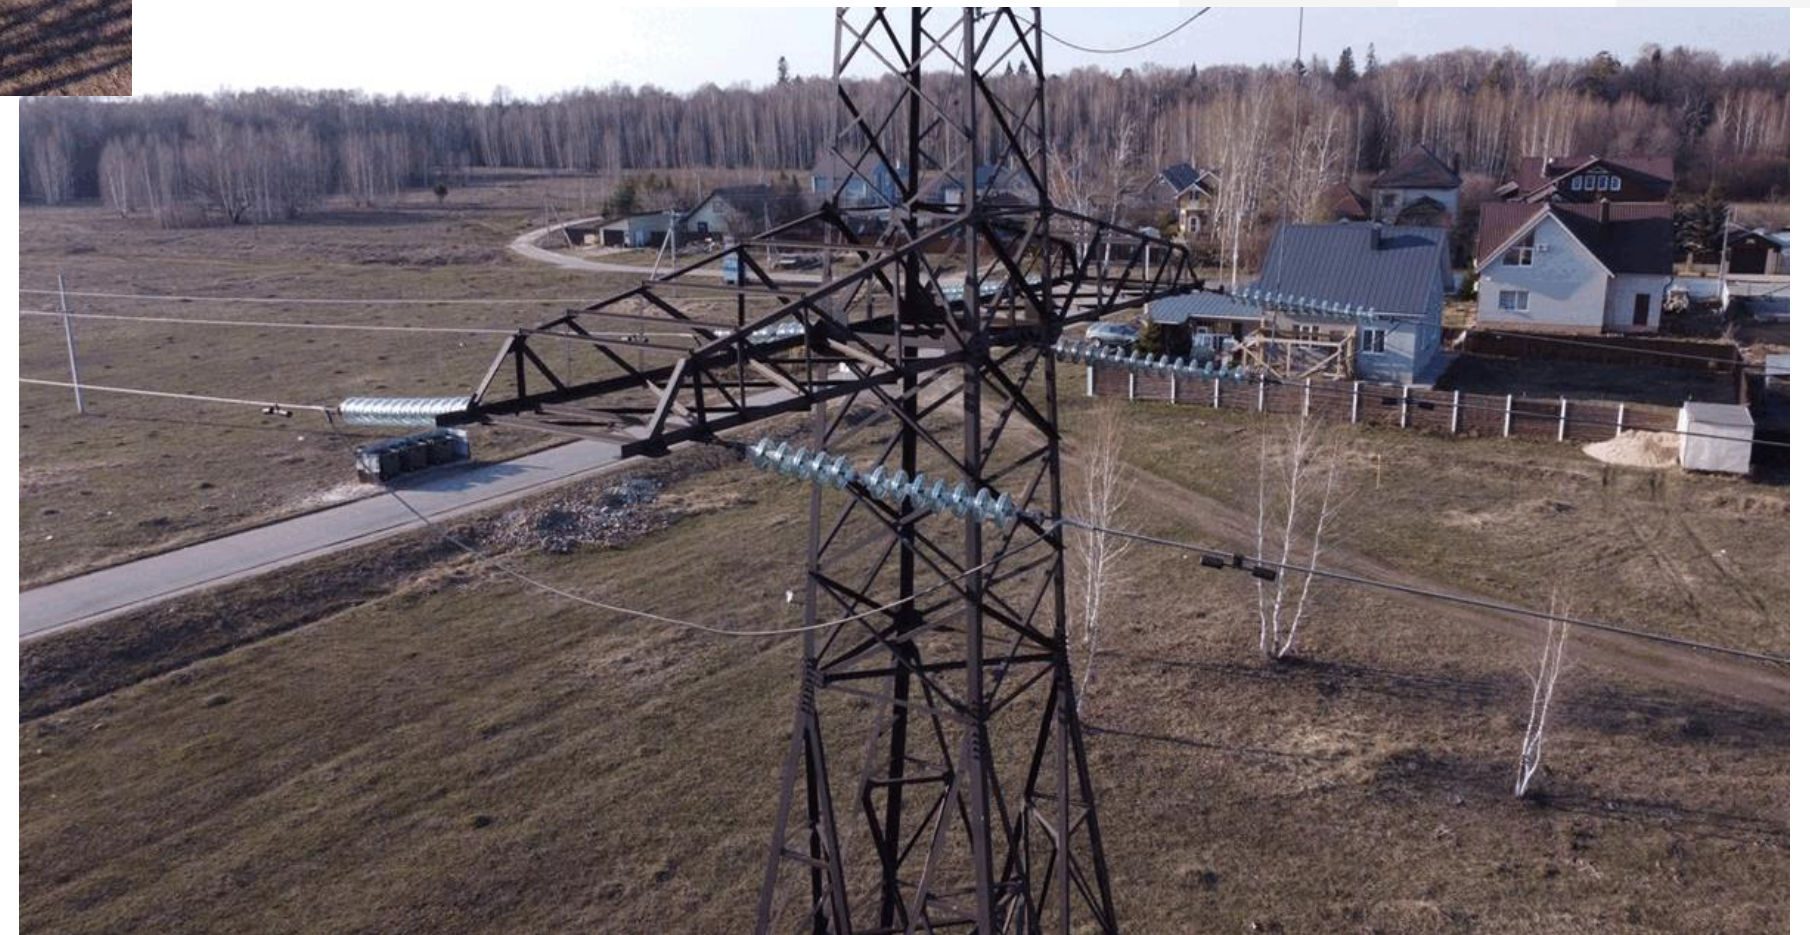
Примеры работы алгоритма детекции дефектов изоляторов

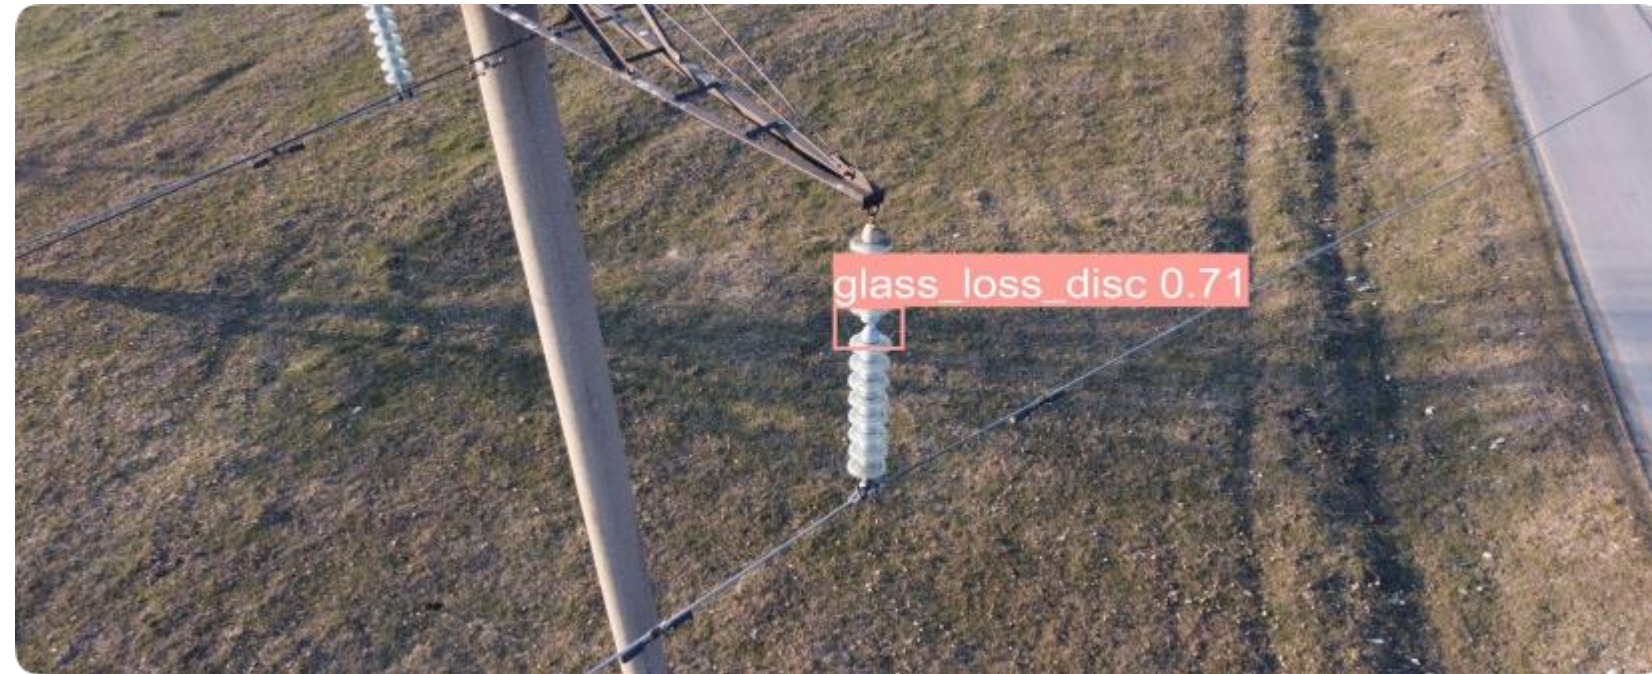
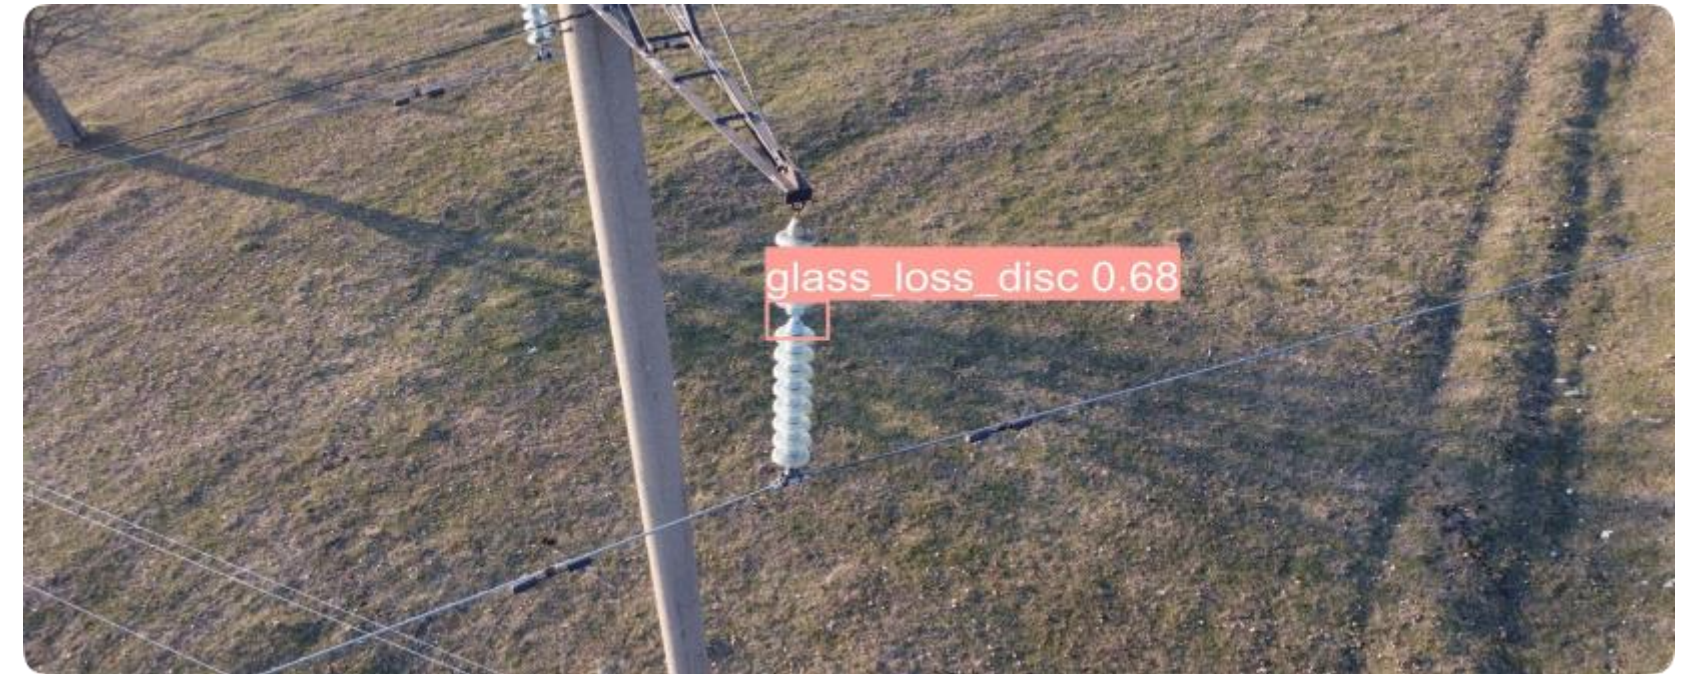
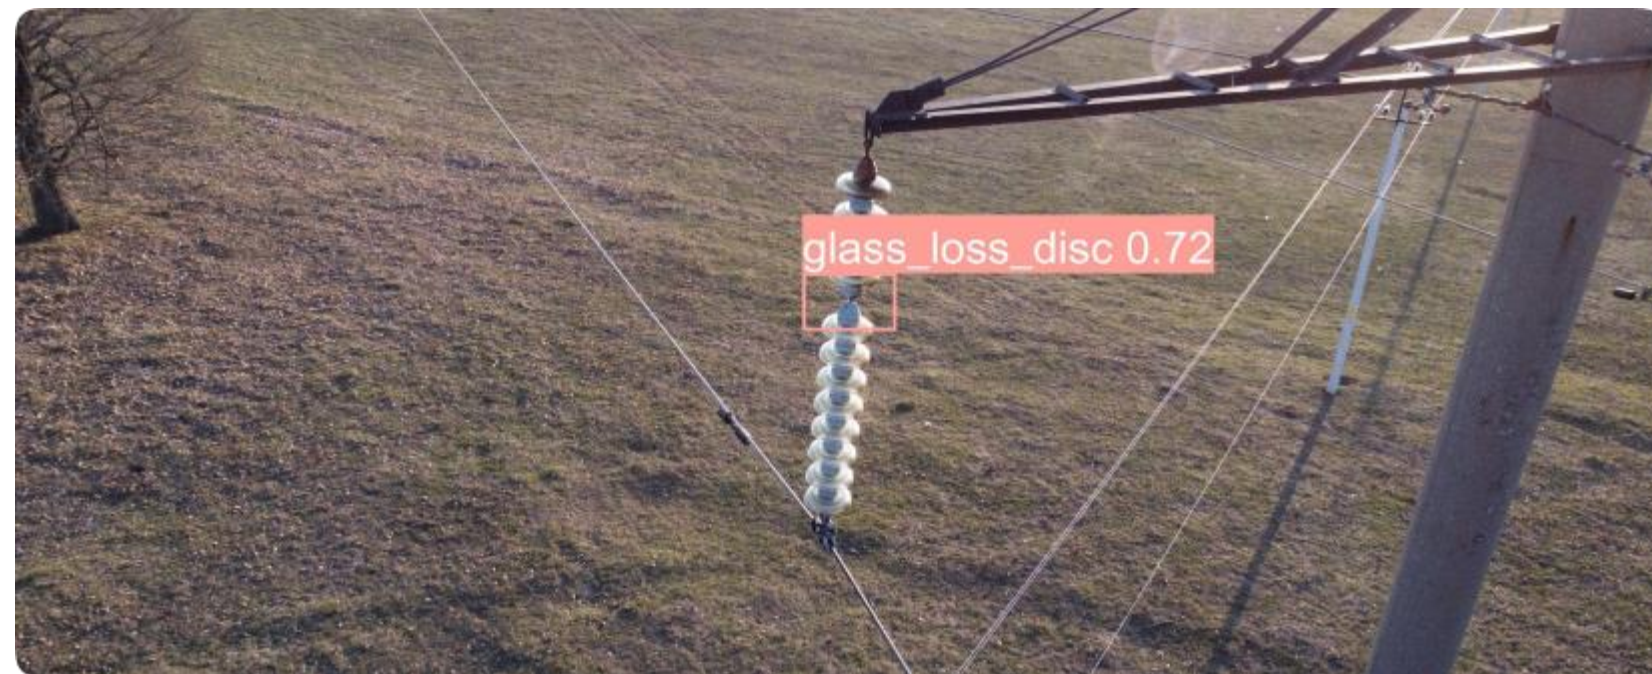
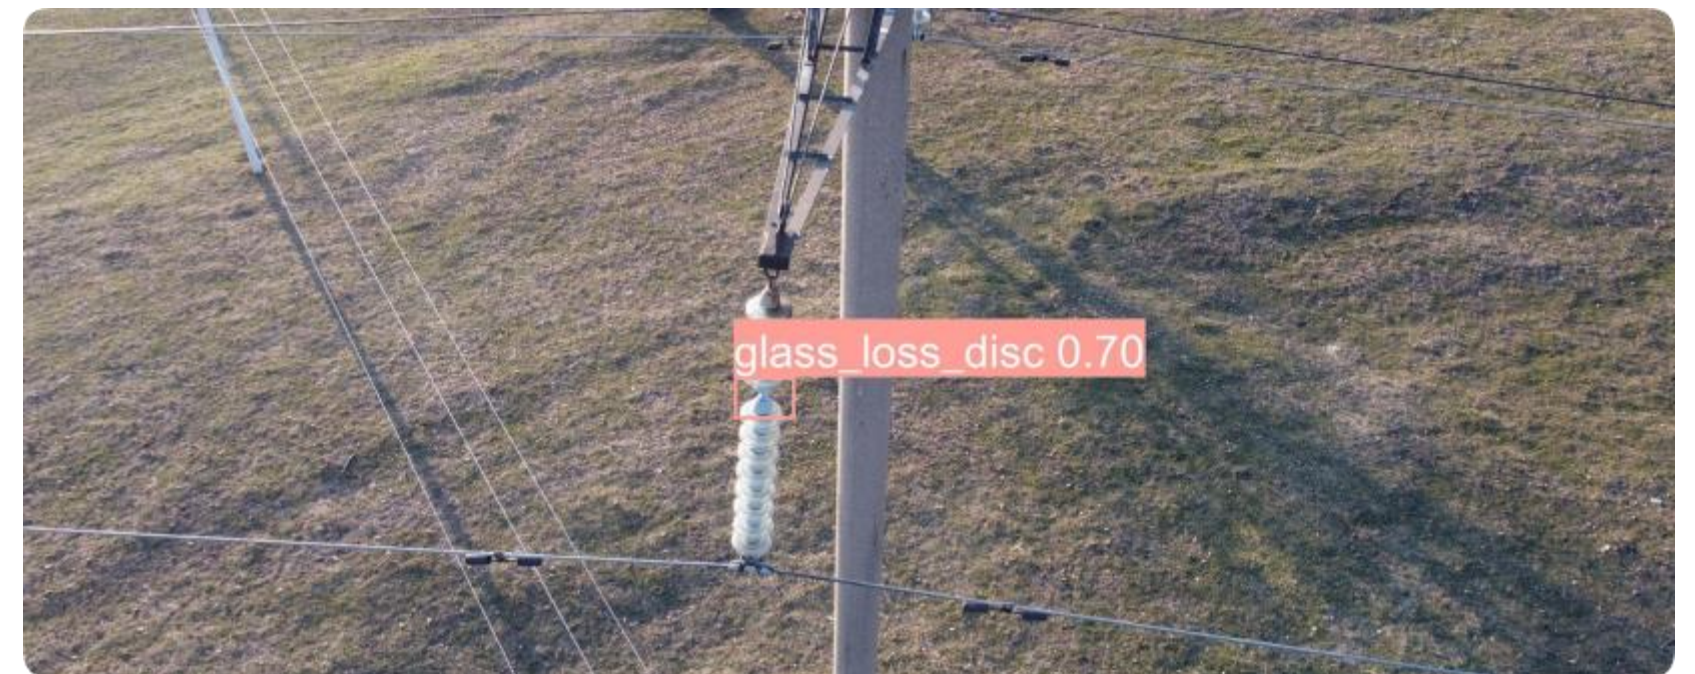
Примеры работы алгоритма детекции дефектов изоляторов
