ГРУППА  
Т ПЛЮС

**Опыт проведения внутритрубной диагностики тепловых сетей больших диаметров телеуправляемым комплексом в АО «ЕТК» г. Екатеринбург, как метод повышения надежности и эффективного распределения инвестиционных ресурсов.**

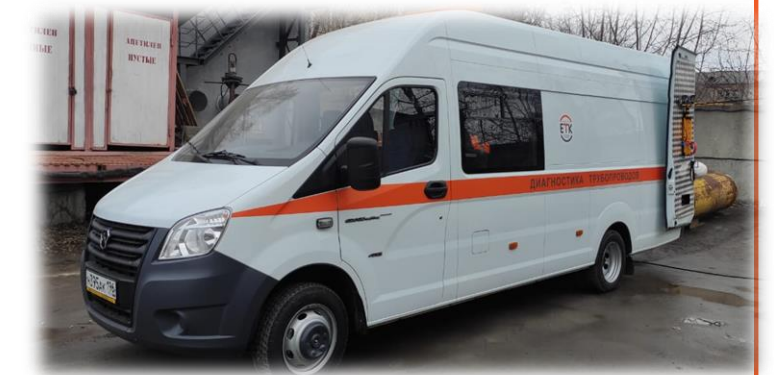
Техническое диагностирование с использованием внутритрубных дефектоскопов. Позволяет определять техническое состояние трубопроводов без их вскрытия. Для контроля трубопроводов тепловых сетей с наличием отложений на внутренней поверхности.

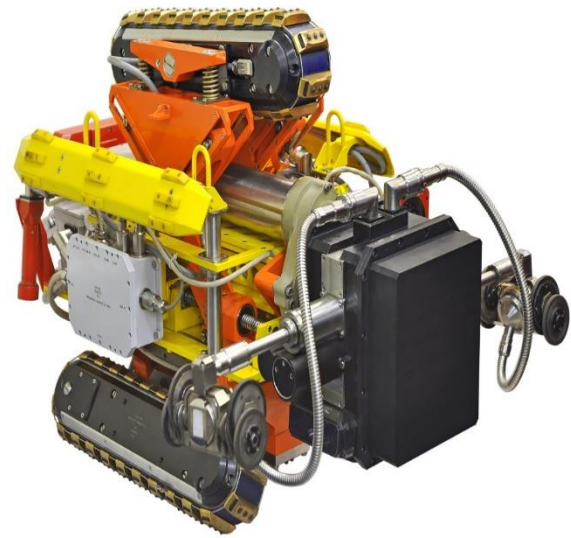
- Не обеспечивается сплошное сканирование (минимальные размеры выявляемых дефектов зависят от шага измерений).
- Не выявляются сквозные дефекты.
- Не выявляются потери металла (язвы) на внутренней поверхности трубы.
- Не гарантируется измерение минимальной толщины обнаруженных дефектов.
- Не гарантируется выполнение измерений из-за наличия коррозионных отложений (отсутствие акустического контакта).
- Низкая производительность контроля.
- Требуется высокая квалификация и опыт контролера при интерпретации результатов (высок риск ошибок человеческого фактора).

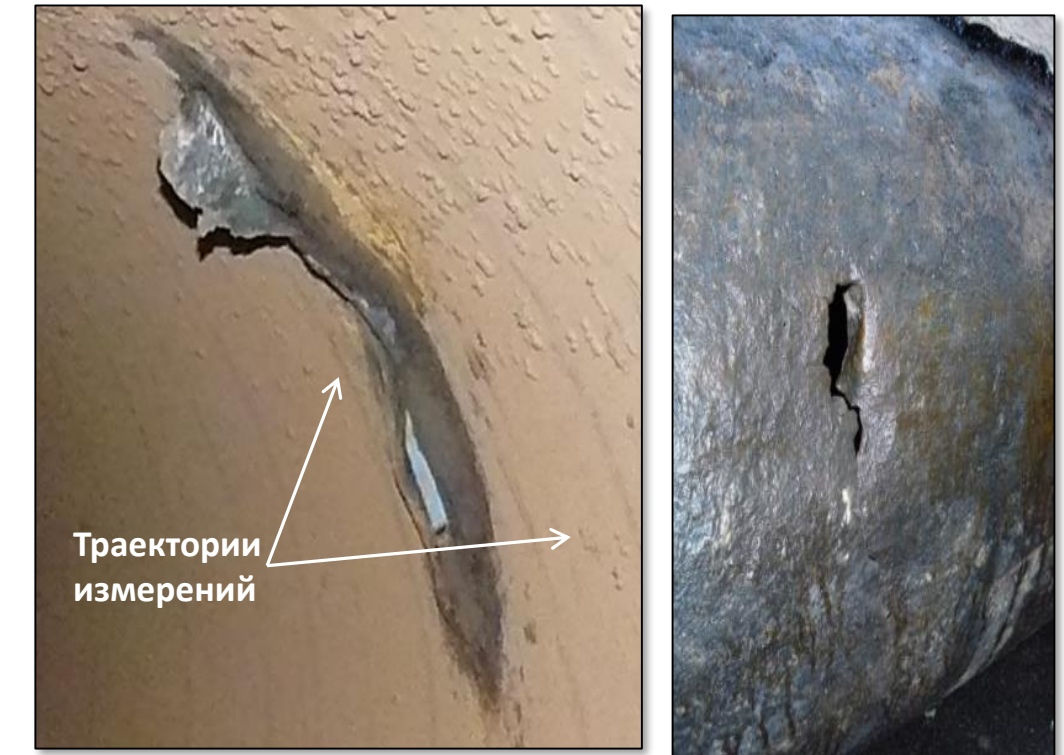
**Пропущенный дефект между траекториями измерений**

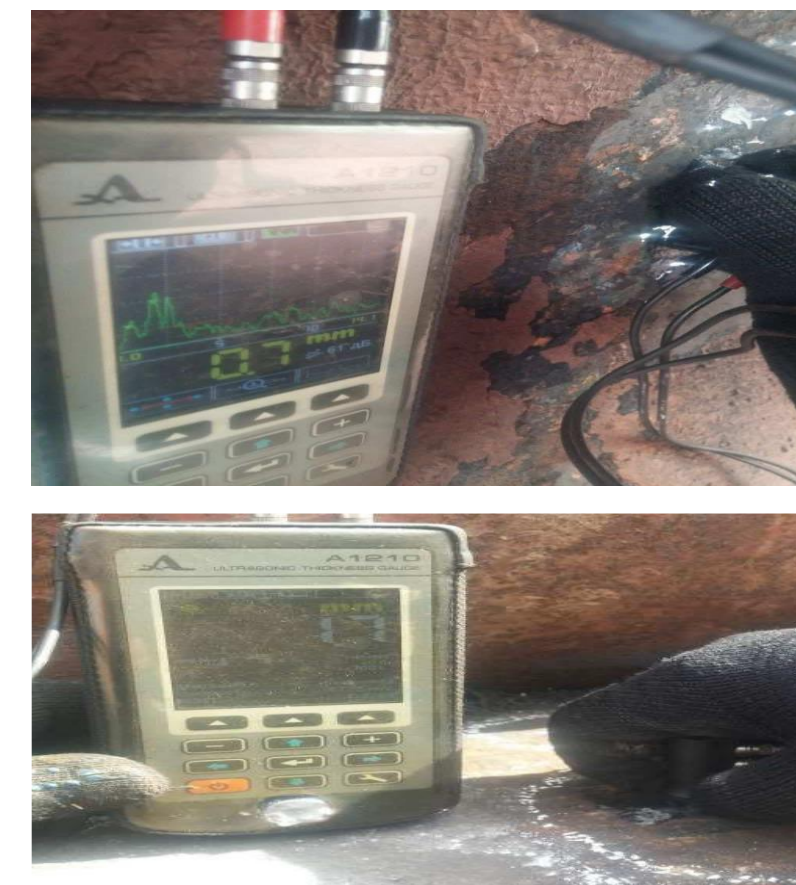
**1 этап** – проведение ВТД. На 2-х элементах выявлены критические дефекты с остаточной толщиной 0,7 мм и 1.7 мм.

Исследовательская работа проводилась на участке от ТК37-44 до НС №10 тепломагистрали М-37 в три этапа:

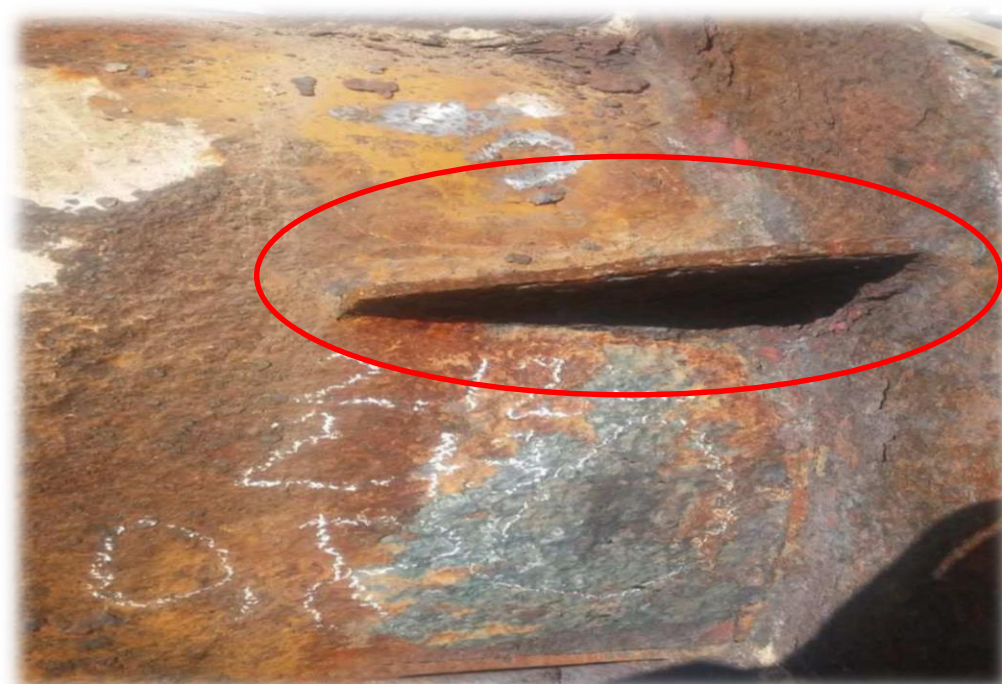
- повышенная прочность дефектного участка трубопровода в зоне ребер жесткости неподвижной опоры;

Ребра жесткости НО ТМ-37. Элемент 2.12.- 2.13.  
В месте критического утонения

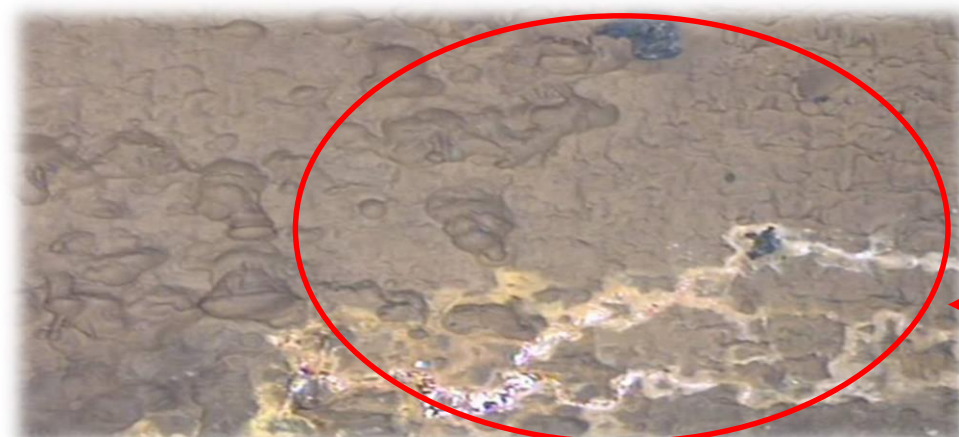
- наличие слоя коррозионных, шламовых отложений, образовавшегося в процессе эксплуатации.

Шламовые отложения (вид изнутри). Элемент 2.12.- 2.13.  
В месте критического утонения
