ЭнергоРазвитие
ИНЖЕНЕРНЫЙ ЦЕНТР

КОМПЛЕКСНАЯ ДИАГНОСТИКА И ОЦЕНКА ТЕХНИЧЕСКОГО СОСТОЯНИЯ ЛЭП 35-500 КВ

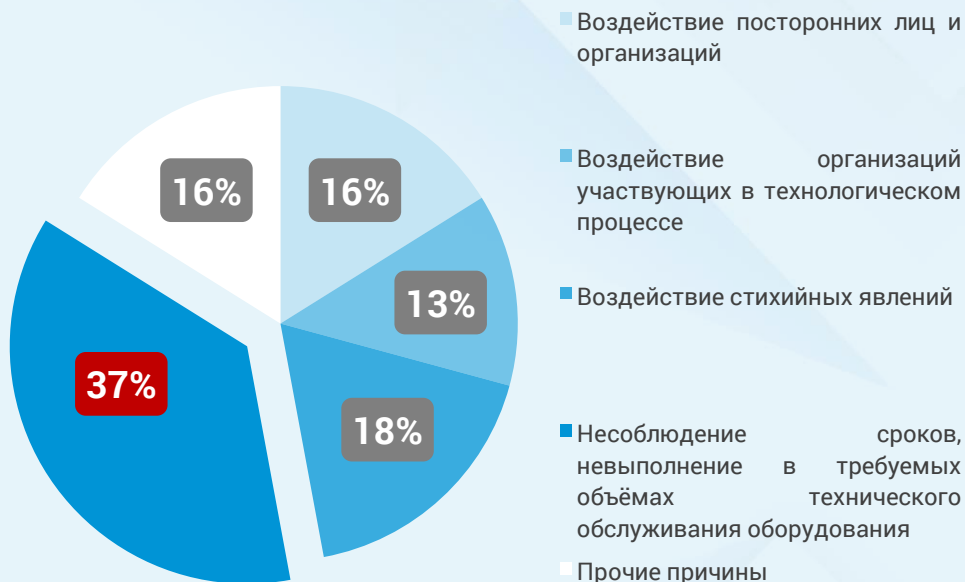
ПРОЦЕНТНОЕ СООТНОШЕНИЕ ПРИЧИН АВАРИЙНЫХ СИТУАЦИЙ

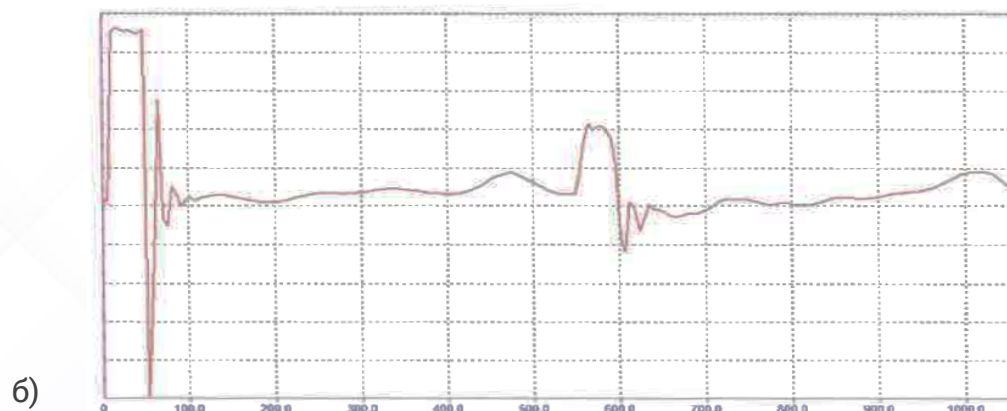
Рис. 4 – а) распределения ЧР в КЛ 110 кВ по телу кабеля (3 фазы); б) рефлектограмма фазы «А»

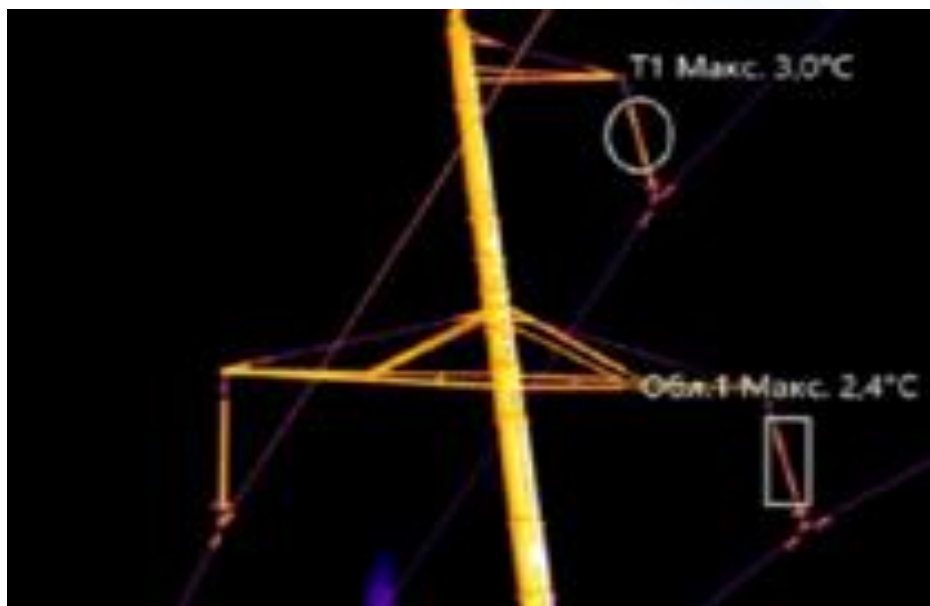
РАСПОЛОЖЕНИЕ ДЕФЕКТНОГО УЗЛА	ПРАВЫЙ НИЖНИЙ ПОЛИМЕРНЫЙ ИЗОЛЯТОР ОПОРЫ
Фактическая избыточная температура области 1	0,6 °C
Степень дефекта	1 – Низкая

Обнаружение дефектов в токоведущих частях с помощью тепловизора производится путем измерения температуры наружной поверхности соответствующих узлов (дефектного и бездефектного)

Рис. 5 – Пример обнаружения дефекта ТВ обследованием

СТЕПЕНЬ НЕИСПРАВНОСТИ	ИЗБЫТОЧНАЯ ТЕМПЕРАТУРА	МЕРЫ
Начальная степень	5÷10°C	Устранение при ближайшем плановом ремонте
Развившийся дефект	10÷30°C	Устраняется при ближайшем выводе оборудования из работы
Аварийный дефект	более 30°C	Требуется немедленного устранения

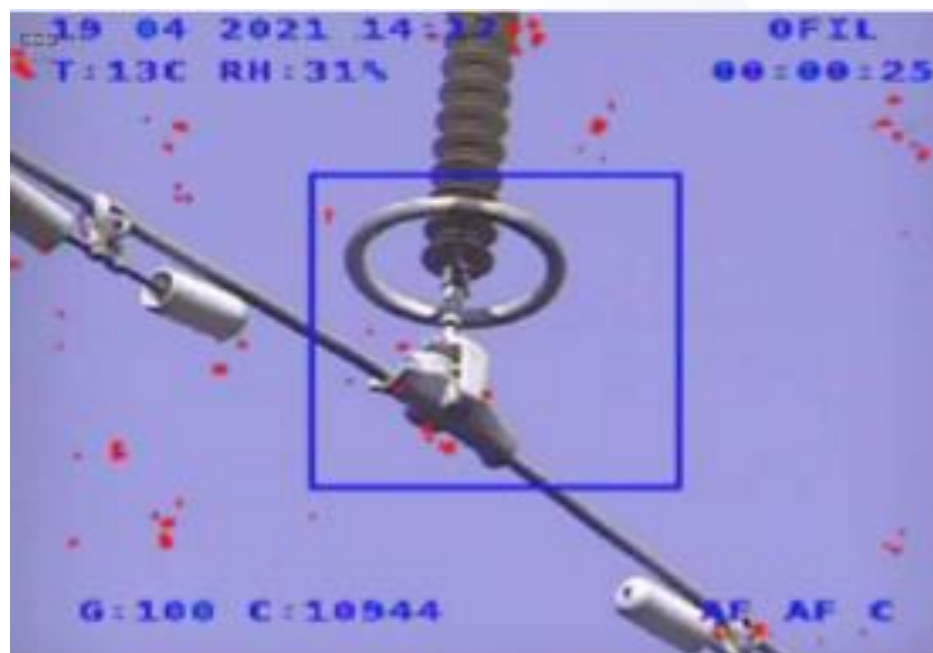
Рис. 6 – Пример обнаружения дефекта УФ обследованием

РАСПОЛОЖЕНИЕ ДЕФЕКТНОГО УЗЛА	ПОЛИМЕРНЫЙ ИЗОЛЯТОР ОПОРЫ
Уровень разрядной активности	10 944 имп/мин
Степень дефекта	3 – Высокая

По количественным оценкам уровня потока импульсов и отношению размера области коронного разряда к размеру контролируемого объекта можно оценить состояние внешней изоляции изолятора.

ИЗМЕРЕННАЯ ВЕЛИЧИНА ИНТЕНСИВНОСТИ РАЗРЯДА, ИМПУЛЬС/МИН	ХАРАКТЕРИСТИКА ИНТЕНСИВНОСТИ РАЗРЯДА
0÷1500	низкая
1500÷3000	средняя
Более 3000	высокая

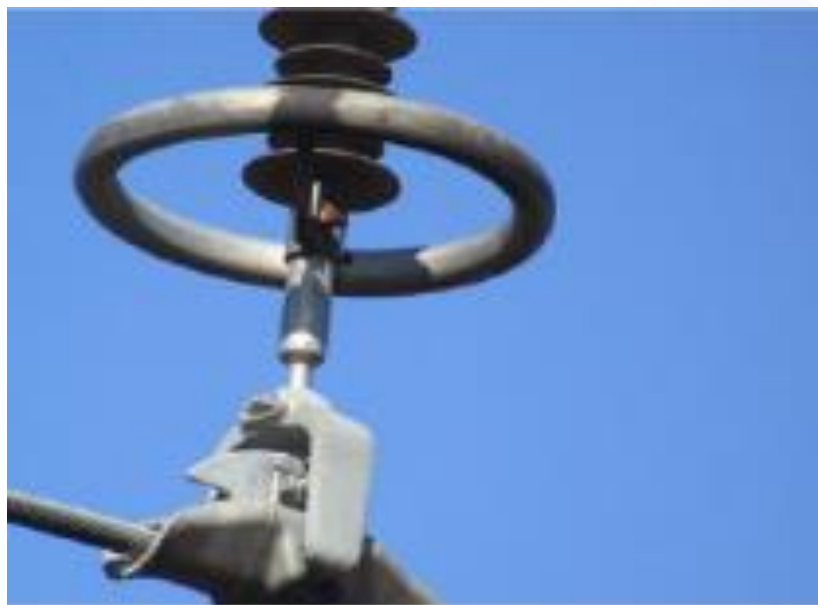
Рис. 7 – Пример проведения визуального осмотра

РАСПОЛОЖЕНИЕ ДЕФЕКТНОГО УЗЛА	ПРАВЫЙ НИЖНИЙ ПОЛИМЕРНЫЙ ИЗОЛЯТОР ОПОРЫ
Изоляционный материал	Полимерный материал
Дефектный элемент подвесной изоляции	Полимерный изолятор опоры и поддерживающий зажим
Комментарий	Наблюдается сильное загрязнение. Вероятность пробоя изоляторов очень высока.

Визуальный контроль поверхности изоляторов может выявить не допустимые пузыри, трещины, сколы общей площадью более 3 см².

Изоляторы признаются дефектными, если трещины и сколы занимают 25 % поверхности, наблюдается стойкое загрязнение поверхности. На поверхности арматуры не должно быть следов коррозии.

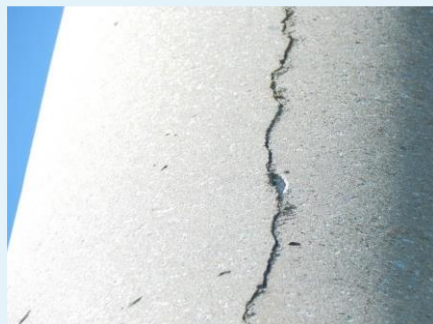
А)

Рис. 8 – примеры дефектов опор:

- а) – Наличие продольных трещин в бетоне с раскрытием от 0,3 до 0,6 мм в сечении, наличие отслоений;
- б) – Оголение арматуры 0,6 м
